Besichtigungsdatum: 28.09.2026
Protokollnummer: 48050338
Erstellt durch: Paula Busch
Besichtigt durch: Demir

YV1UZM1V3S1055333

Zustandsbericht

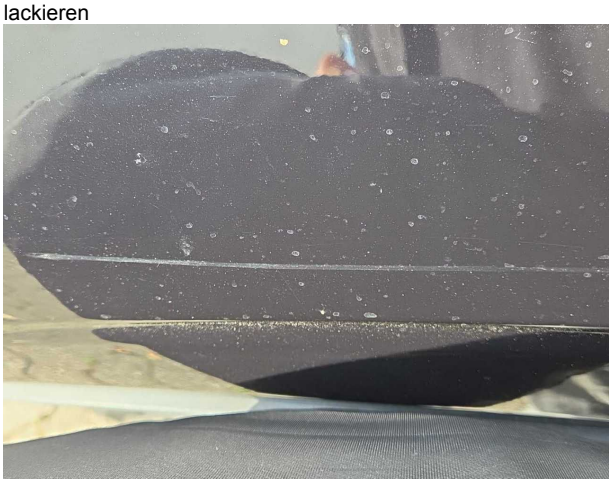
Beschädigung #4: Kotflügel rechts: Kotflügel rechts - Kratzer - lackieren

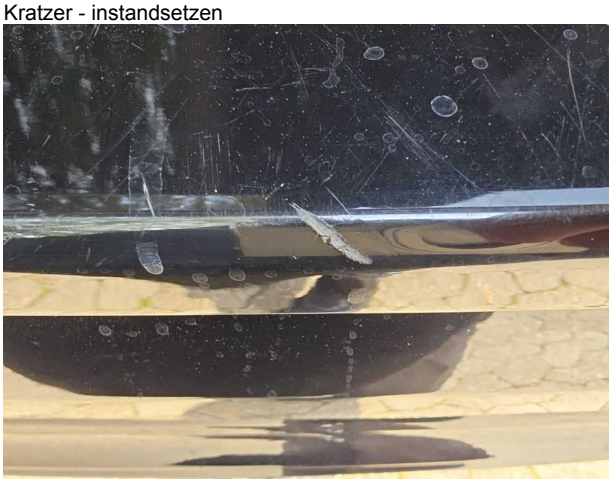
Beschädigung #4: Kotflügel rechts: Kotflügel rechts - Kratzer - lackieren

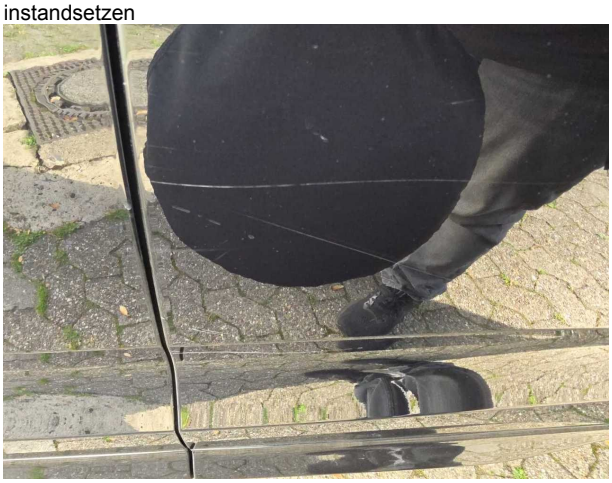
Beschädigung #5: Stossfänger hinten: Stossfänger hinten - Kratzer - instandsetzen

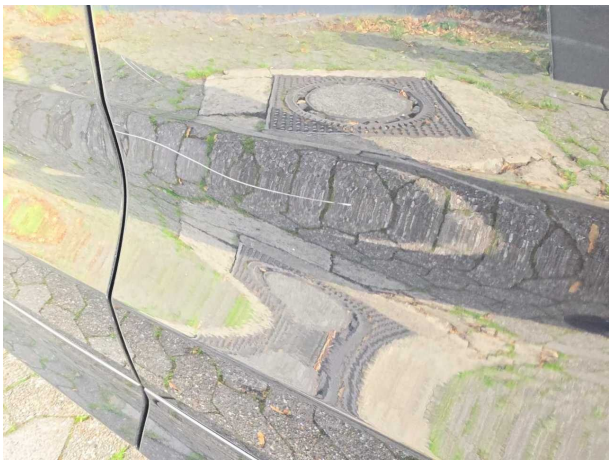
Beschädigung #6: Tür hinten links: Tür - Kratzer - instandsetzen

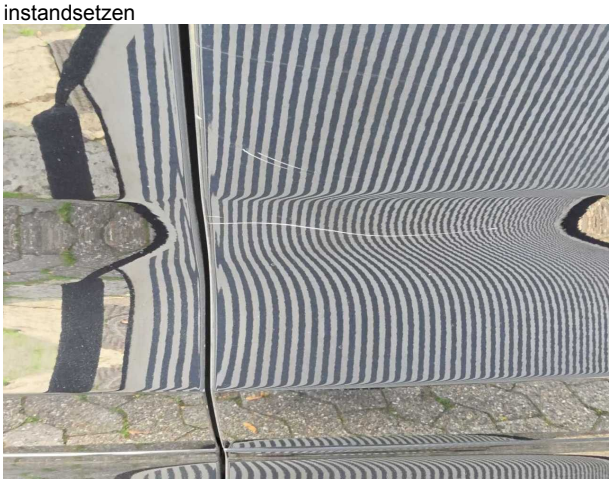
Beschädigung #6: Tür hinten links: Tür - Kratzer - instandsetzen

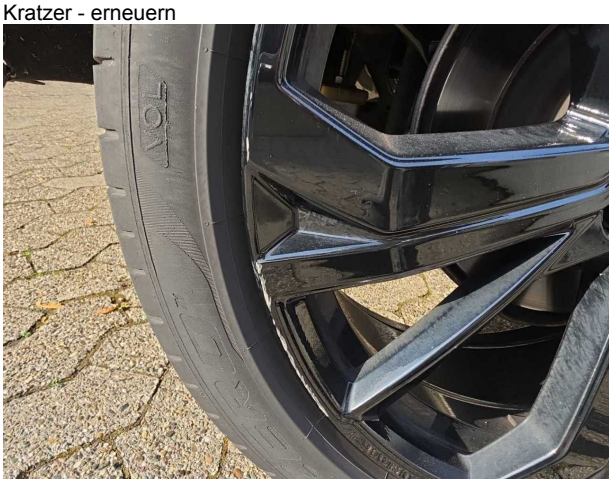
Beschädigung #8: Rad/Reifen: Leichtmetallfelge hinten rechts - Kratzer - erneuern

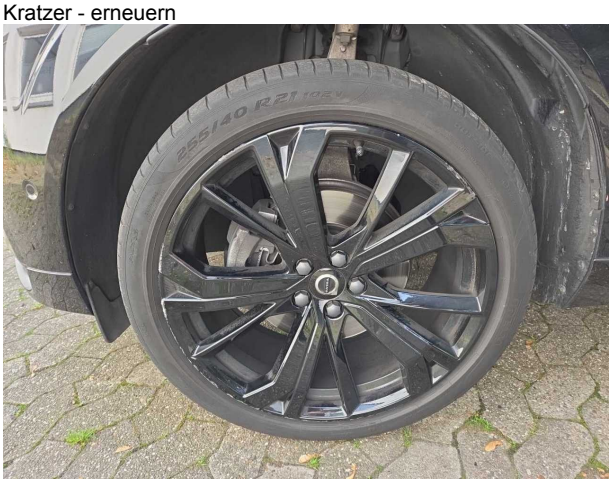
Beschädigung #8: Rad/Reifen: Leichtmetallfelge hinten rechts - Kratzer - erneuern

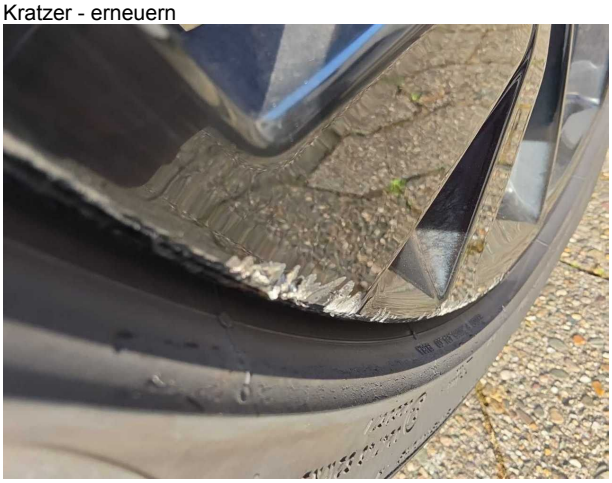
Beschädigung #9: Rad/Reifen: Leichtmetallfelge vorn links - Kratzer - erneuern
