Zustandsbericht

Kunde :	**Allane SE**		
Berichtsnummer :	**0000000950143-DE613**	**Amtl. Kennzeichen :**	**PB-CH 1105**
Referenznummer:	**31255483**

DS Automobiles DS 4 (06.2021->) Rivoli

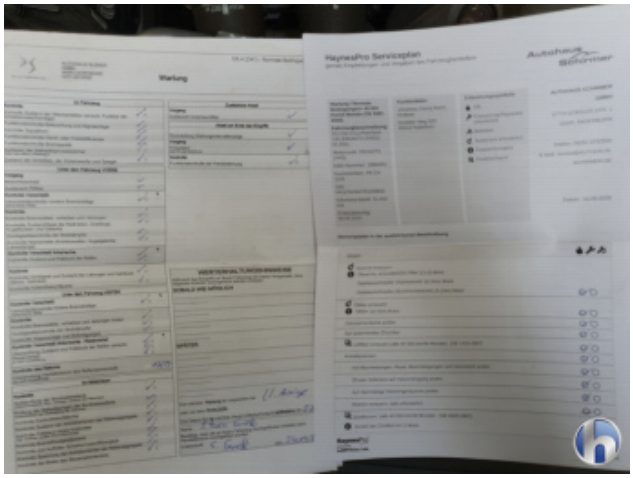
Serviceheft/Nachweis

Bauteil	Schaden	Rep.-Art
3.	Wartung über 3 Monate überzogen	Nicht Gepflegt
