LVV Nr	403680
Hersteller	Mercedes-Benz
Model	C-Class
Variante	AMG Line C 200 D MHEV
Listenpreis	59.615,00
VIN	W1KAF0DB1PR142447
Erstzulassungsdatum	1.8.2023
Kennzeichen	RI HB963

DEKRA-Nr: 0210 / 062917 / 2026 / B083686000763 vom 15.10.2026

Zustandsbericht / Minderwertgutachten

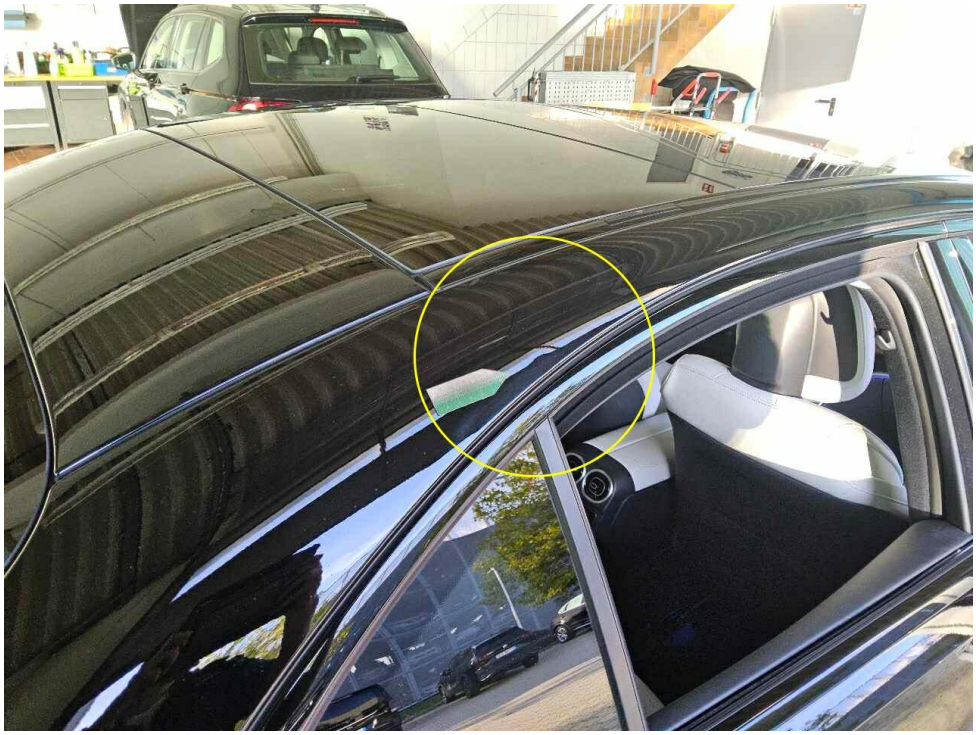
Bild 13 : Dachholm rechts eingedellt

Bild 14 : Dachholm rechts eingedellt

1. Dachholm rechts eingedellt, drücken (Bild 13, 14)
2. Tür hinten rechts Zierleiste B-Säule Kratzer, erneuern (Bild 15, 16)
3. Leichtmetallrad glanzgedreht vorne rechts verschrammt, erneuern (Bild 17, 18, 19, 20)
4. Leichtmetallrad glanzgedreht vorne links verschrammt, erneuern (Bild 21, 22)
5. Leichtmetallrad glanzgedreht hinten links verschrammt, erneuern (Bild 23, 24)
6. Stoßfängerverkleidung vorne Spoiler unterhalb verschrammt, smart repair (Bild 25, 26)
7. Stoßfängerverkleidung hinten eingedrückt und verschrammt, instandsetzen (Bild 27, 28, 29, 30)
8. Kühlergrill Kameralinse gebrochen, erneuern (Bild 31, 32)

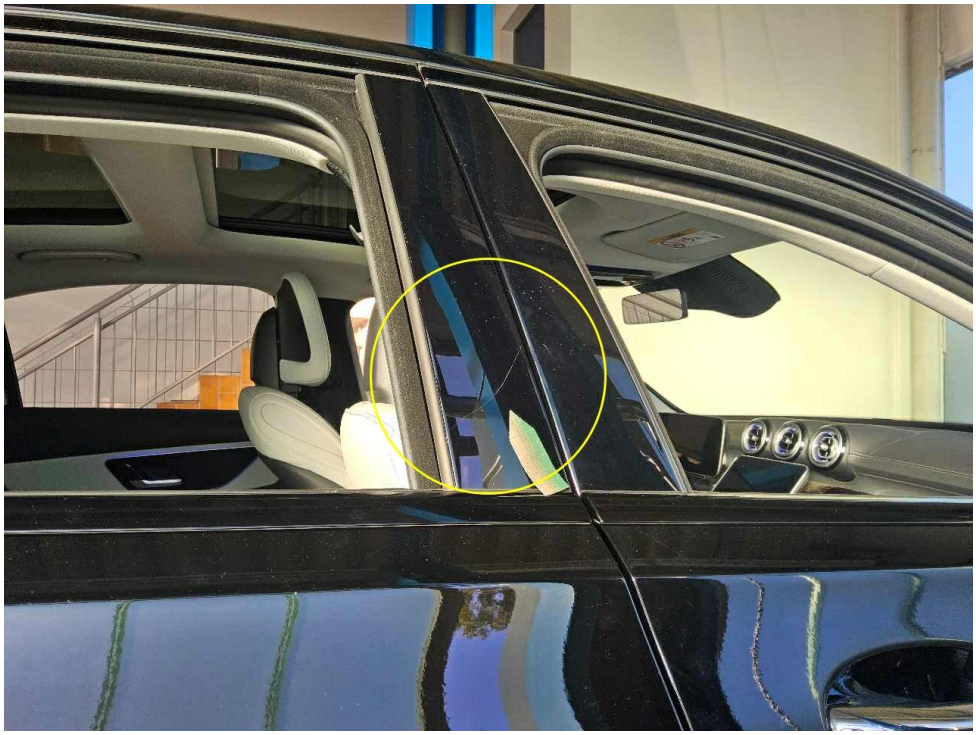
Bild 15 : Tür hinten rechts Zierleiste B-Säule Kratzer

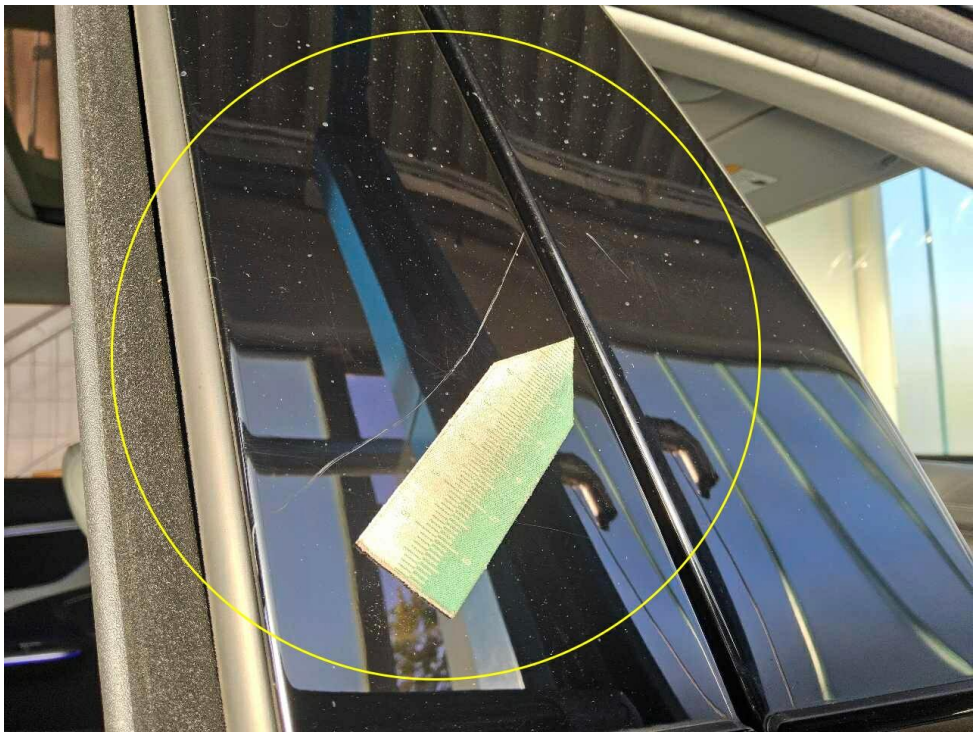
Bild 16 : Tür hinten rechts Zierleiste B-Säule Kratzer

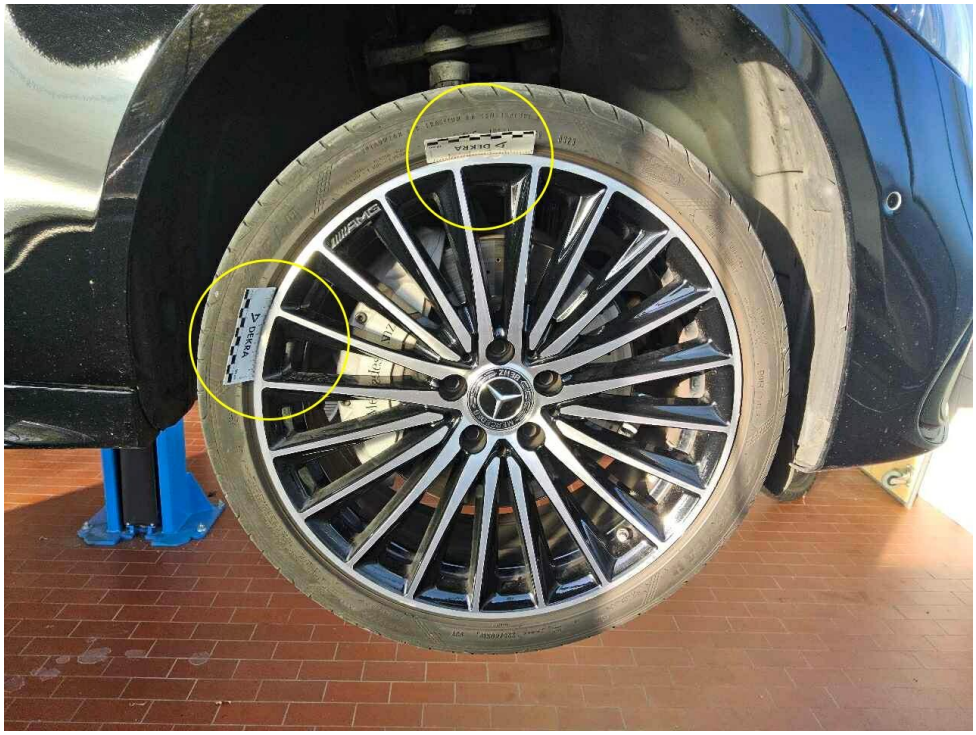
Bild 17 : Leichtmetallrad glanzgedreht vorne rechts verschrammt

Bild 18 : Leichtmetallrad glanzgedreht vorne rechts verschrammt

Bild 19 : Leichtmetallrad glanzgedreht vorne rechts verschrammt

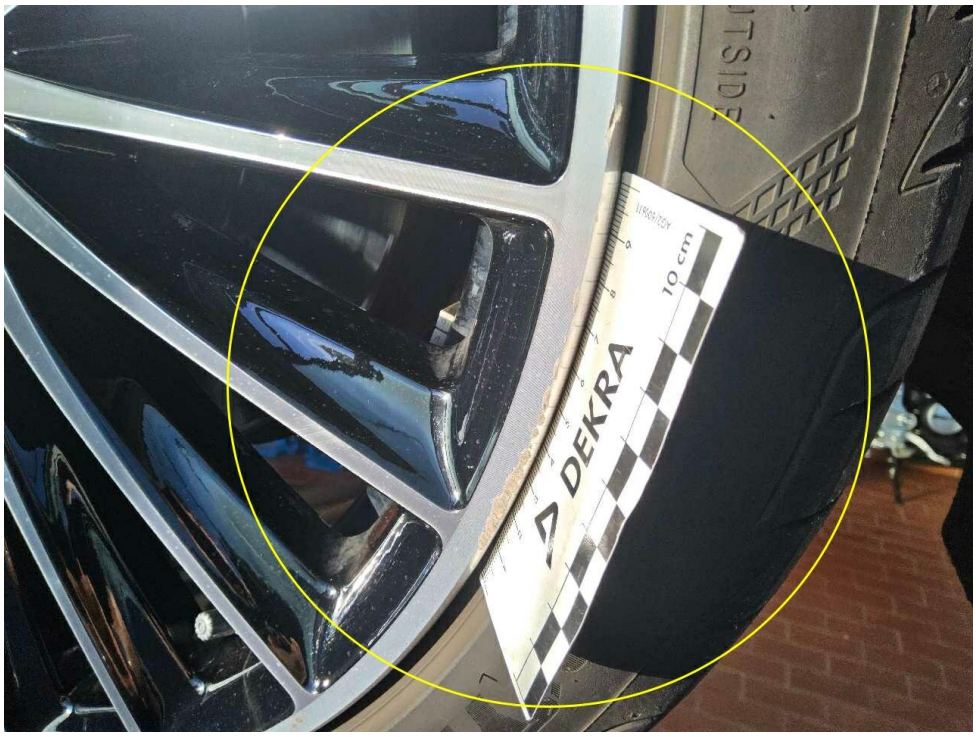
Bild 20 : Leichtmetallrad glanzgedreht vorne rechts verschrammt

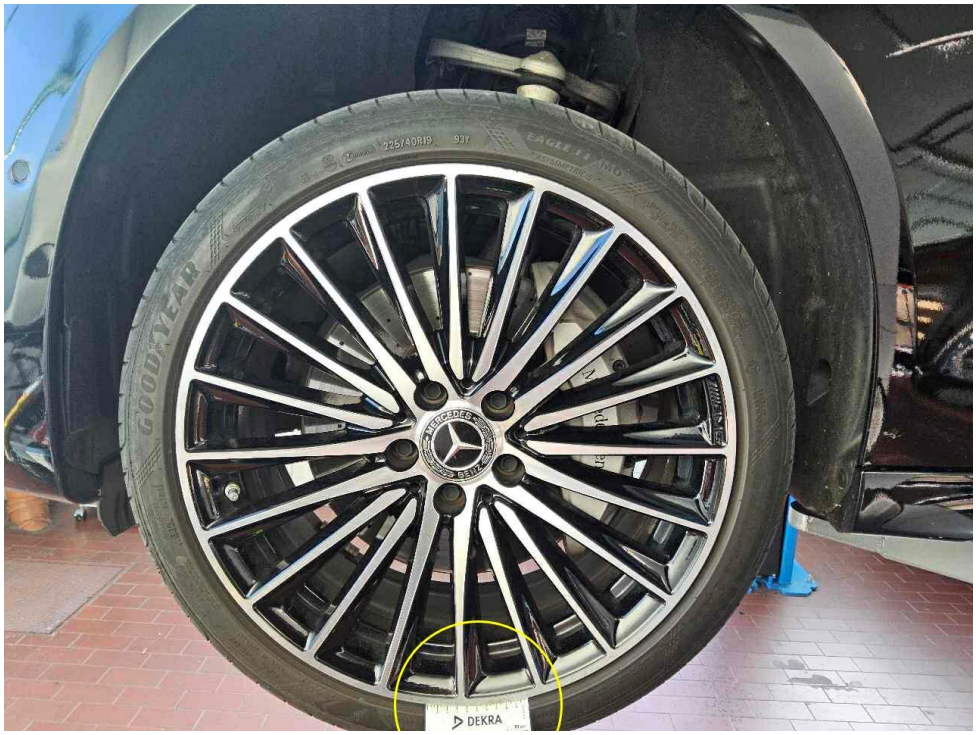
Bild 21 : Leichtmetallrad glanzgedreht vorne links verschrammt

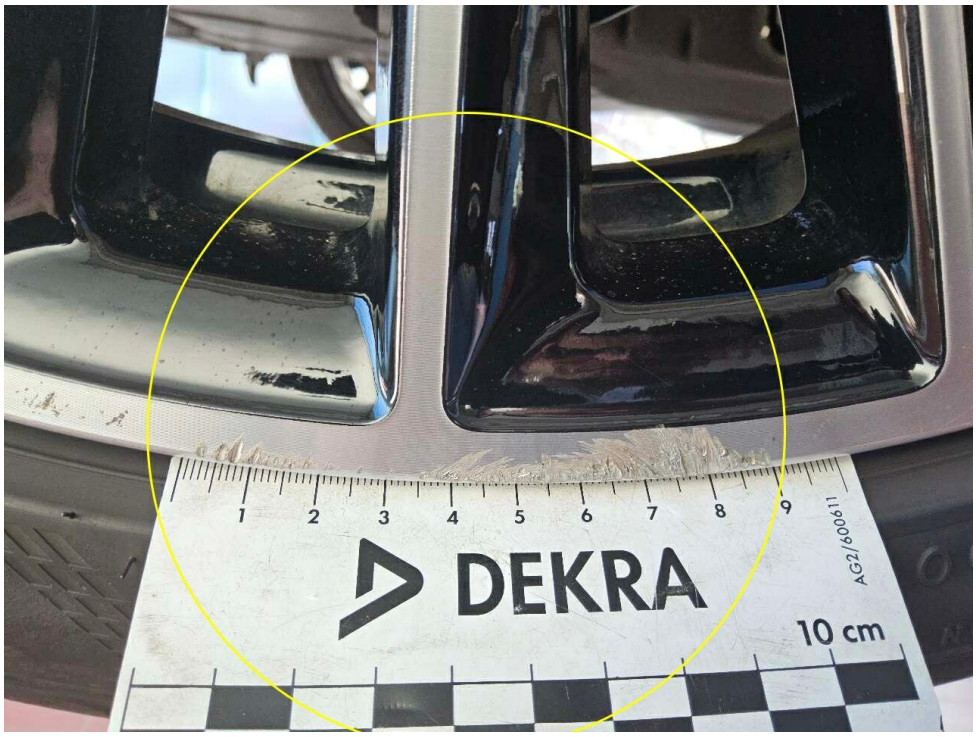
Bild 22 : Leichtmetallrad glanzgedreht vorne links verschrammt

Bild 23 : Leichtmetallrad glanzgedreht hinten links verschrammt

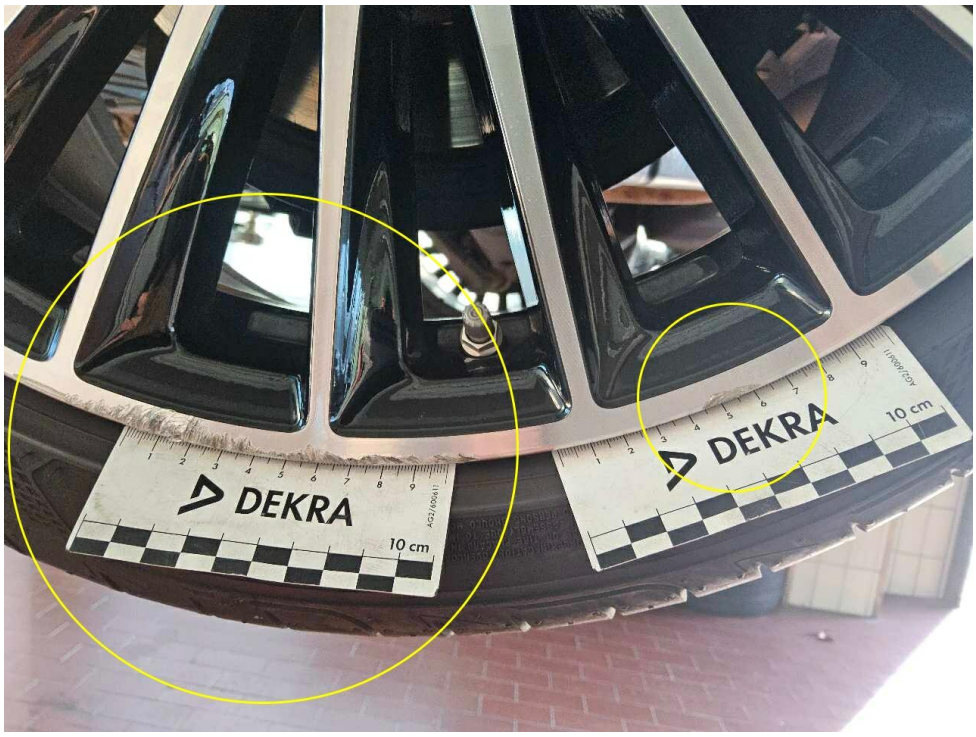
Bild 24 : Leichtmetallrad glanzgedreht hinten links verschrammt

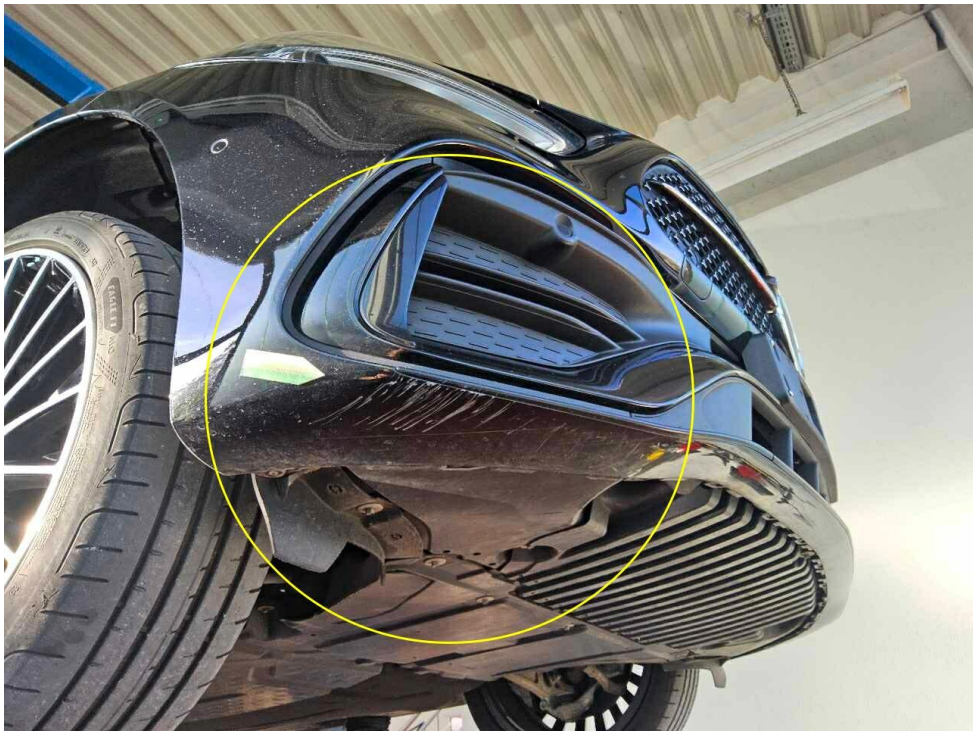
Bild 25 : Stoßfängerverkleidung vorne Spoiler unterhalb verschrammt

Bild 26 : Stoßfängerverkleidung vorne Spoiler unterhalb verschrammt

Bild 27 : Stoßfängerverkleidung hinten eingedrückt und verschrammt

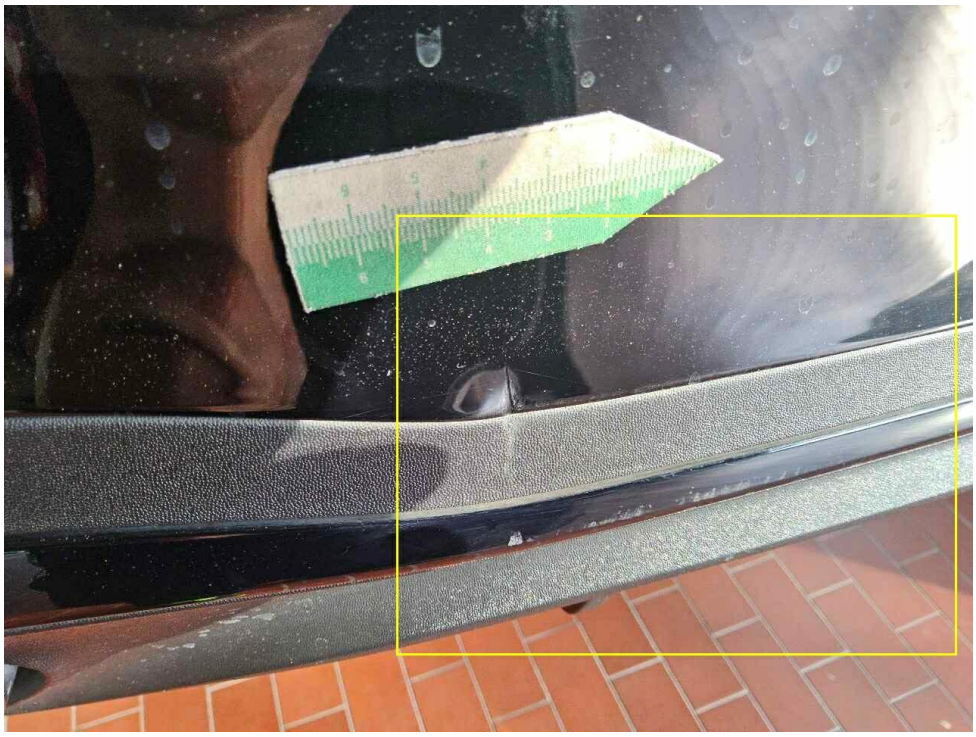
Bild 28 : Stoßfängerverkleidung hinten eingedrückt und verschrammt

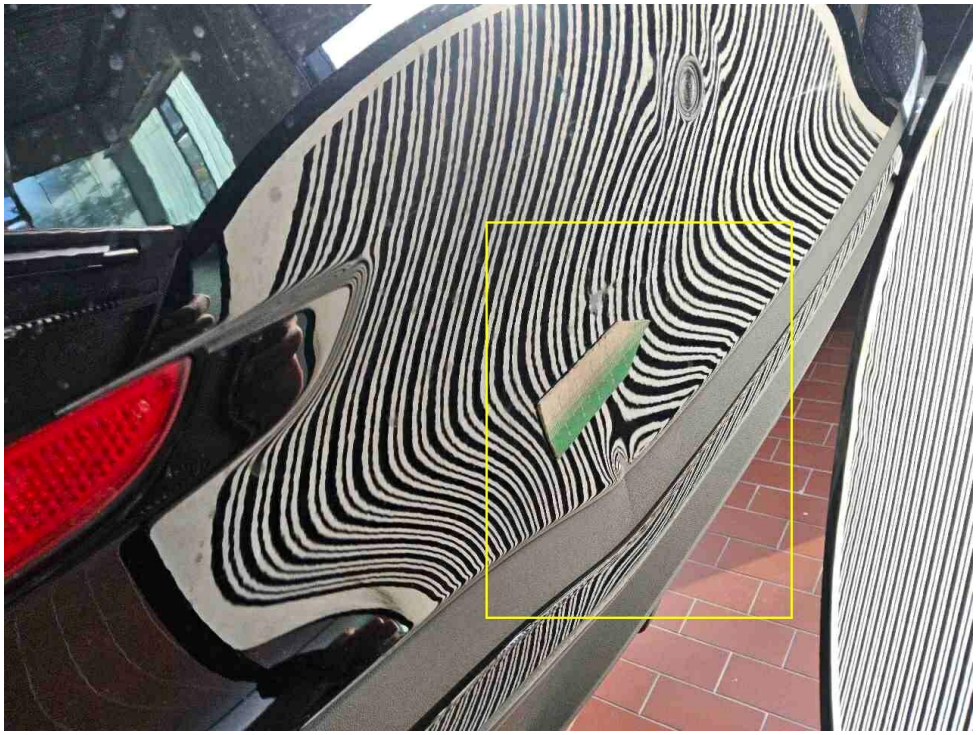
Bild 29 : Stoßfängerverkleidung hinten eingedrückt und verschrammt

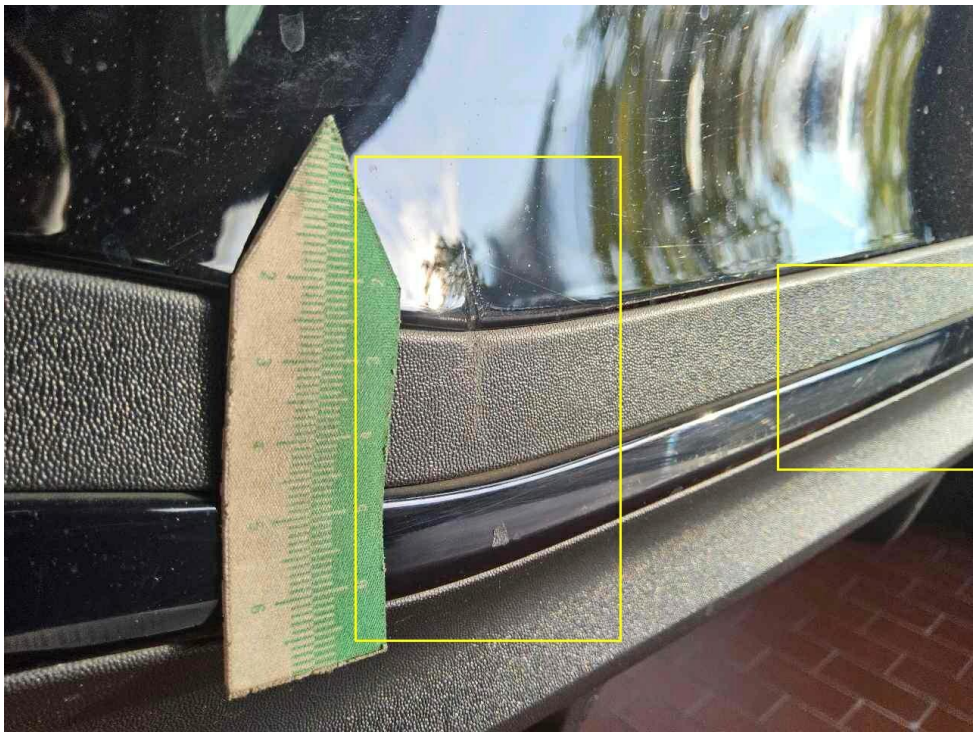
Bild 30 : Stoßfängerverkleidung hinten eingedrückt und verschrammt

Bild 31 : Kühlergrill Kameralinse gebrochen

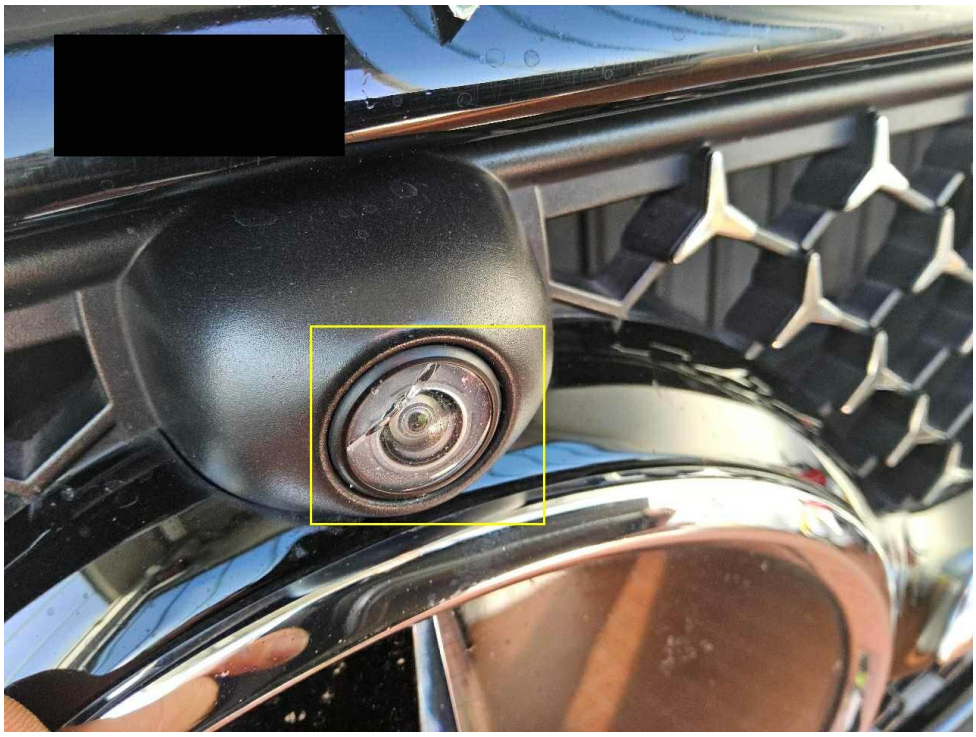
Bild 32 : Kühlergrill Kameralinse gebrochen

Bild 33 : Reifen hinten links eingerissen

Bild 34 : Reifen hinten links eingerissen
