Wertgutachten

Protokollnummer:	48111042
Auftrags-Nr / Referenz:	
Besichtigungsdatum:	15.10.2026
Sachverständiger:	Joel Audrey Lumoneka

Hersteller / Modell	Mercedes-Benz V-Klasse		
Kennzeichen	WI-MD8354	**Vehicle Identification number**	W1VVNLTZ8S4449899
Erstzulassung	14.01.2025	**Laufleistung (abgelesen)**	38.157 km
HSN/TSN	2222 / BBW 01404	**Kraftstoffart**	Diesel
Fahrzeugart	Van	**Antriebsart**	Allradantrieb
Schadstoffklasse	EURO6	**Getriebe / Anzahl Gänge**	Automatik (Getriebe Automati…
Farbe	obsidianschwarz metallic	**Besichtigungszustand**	ausreichend
Leistung	174 kW	**Nächste HU**	
Hubraum	1.950 ccm	**Zylinder**	4
Wartungsheft / Nachweis	nicht vorhanden	**Restlauf bis Service**	-7.901 km
Letzte Wartung		**Polsterart**	Leder
Vorschaden	Keine Feststellbar	**Polsterfarbe**	Schwarz
Nachlackierung	Keine Feststellbar	**zul. Gesamtgewicht**	3.200 kg
Dokumente	ZB I / II nicht vorhanden	**Anzahl Halter**	1
Schlüssel soll/ist	2/1	**Anzahl Sitze / Türen**	8 / 5

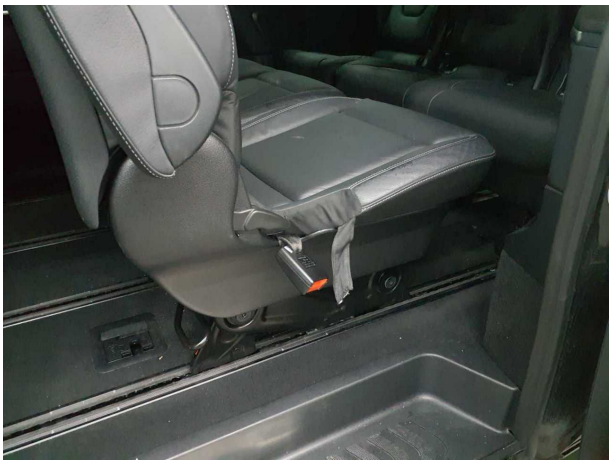
Beschädigung #1: Gurtsystem hinten: Gurtschloss hinten links (Halterung) - gebrochen / gerissen - erneuern

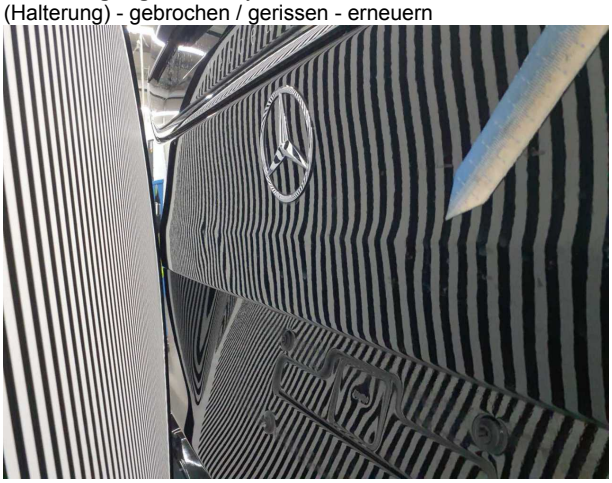
Beschädigung #2: Heckklappe/-tür: Heckklappe - Delle(n) - Smart Repair

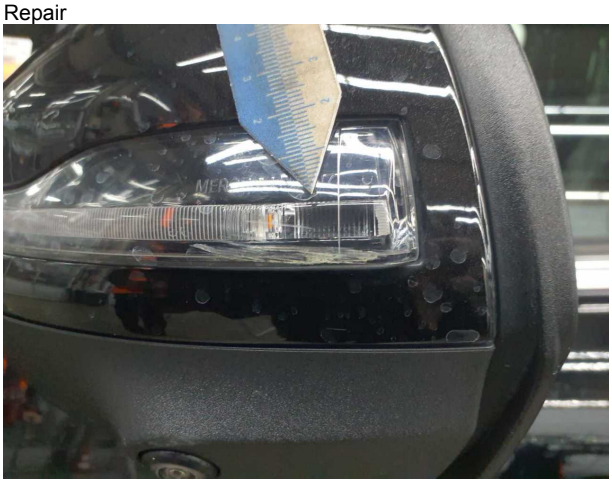
Beschädigung #3: Blinkleuchte: Spiegel links - Kratzer - erneuern

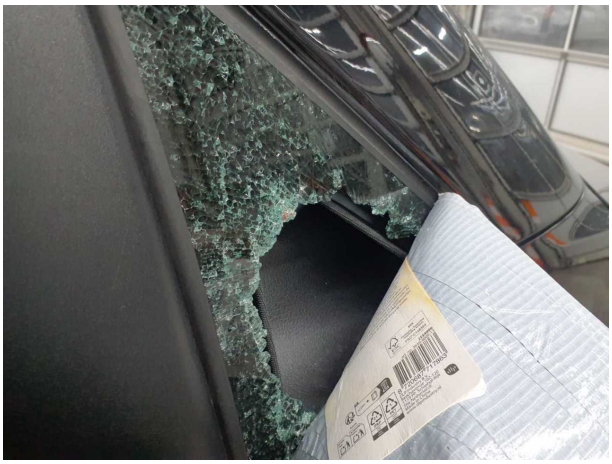
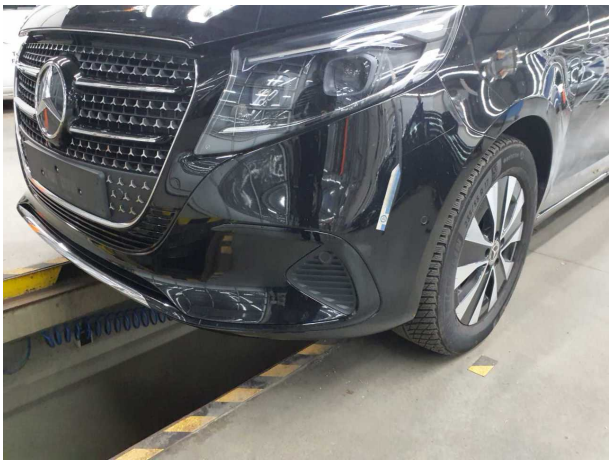
Beschädigung #6: Verglasung: Dreieckscheibe rechts - gebrochen / gerissen - erneuern

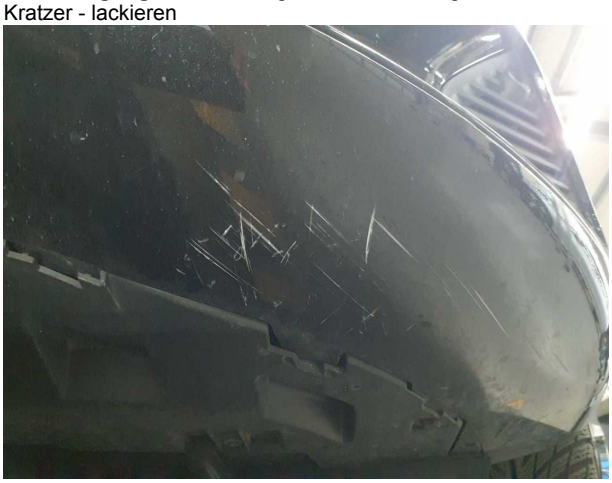
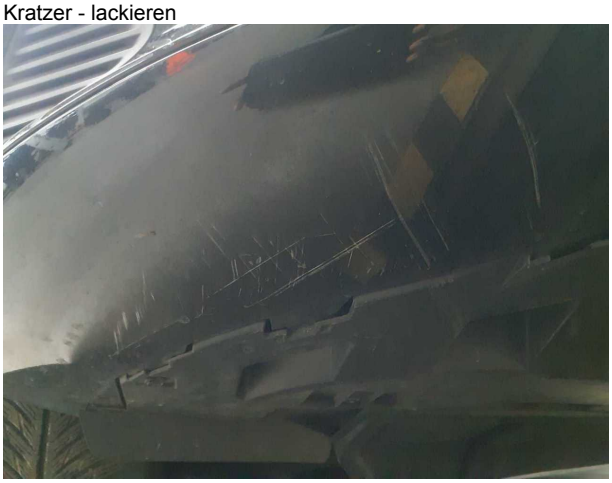
Beschädigung #7: Stossfänger vorn: Stossfänger mit Parktronic - Kratzer - lackieren

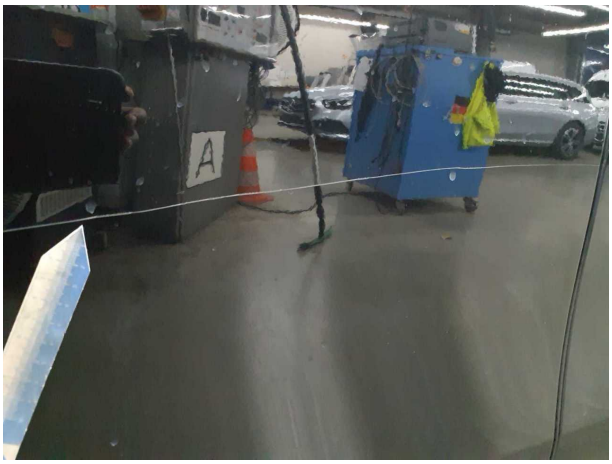
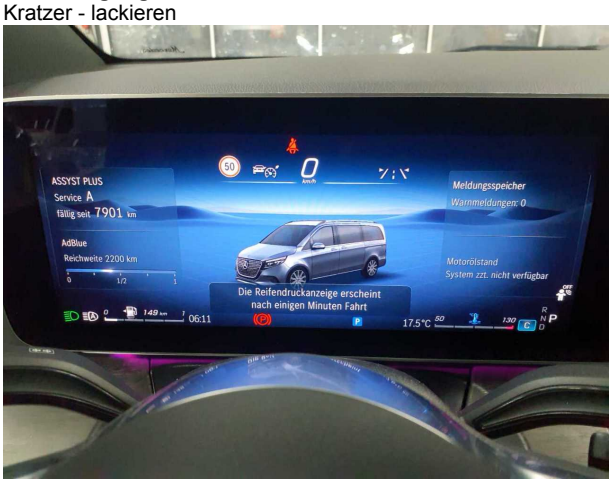
Beschädigung #8: Schiebetür links: Schiebetür mit Glasscheibe - Kratzer - lackieren

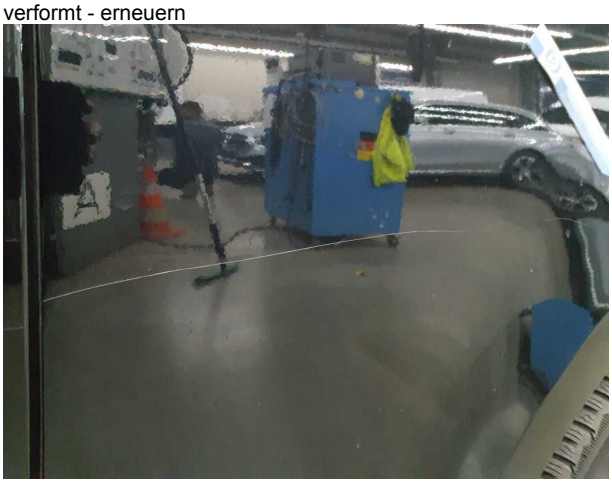
Beschädigung #10: Stossfänger hinten: Stossfänger mit Parktro… - verformt - erneuern

Beschädigung #10: Stossfänger hinten: Stossfänger mit Parktronic - verformt - erneuern

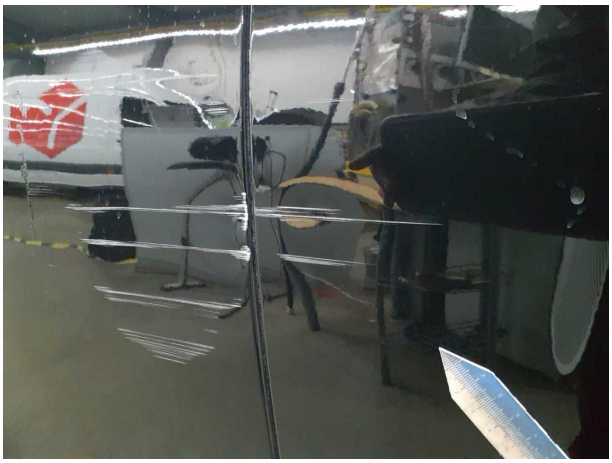
Beschädigung #11: Seitenwand links: Seitenwand - Kratzer - lackieren
