PROTOKOLLNUMMER: 44681092

Gutachten

Betreff	Minderwertgutachten
Auftrag durch	akf servicelease GmbH Am Diek 50 42277 Wuppertal
Besichtigungsdatum / Ort	30.03.2026 / das akf autohaus Wandhofener Str. 25 58239 Schwerte
Fahrzeug-Identnummer	VSSZZZKL7TR009589

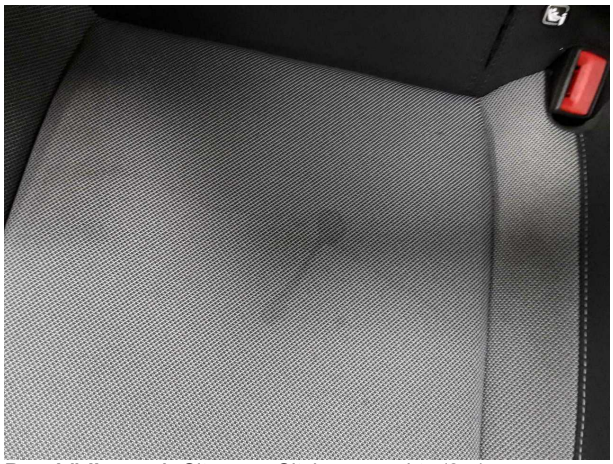
Beschädigung 1: Sitz vorn: Sitzbezug rechts (2er) - verschmutzt - reinigen

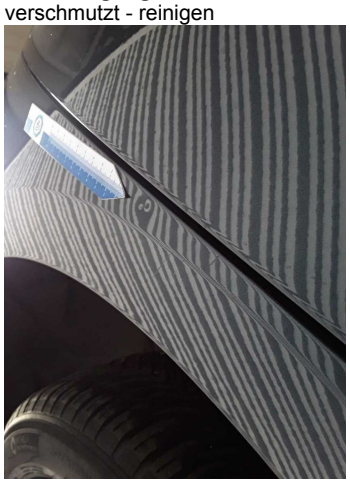
Beschädigung 2: Seitenwand rechts: Kniestück - Delle(n) - sanft instandsetzen
