Fahrzeugzustandsbericht - Verkauf

FORD Focus

FORD Focus Turnier 1.5 EcoBlue Start-Stopp-System Aut. COOL&CONNECT

Inspektion - ID	**11710598**	Besichtigt am	**03.11.2026 09:01:06**

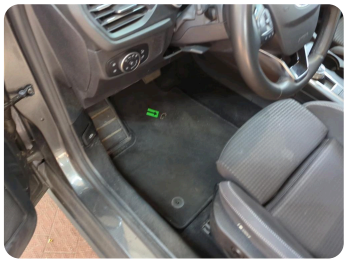
1 | Betriebsanleitung

Schadensart	Fehlt
Schweregrad	Fehlt
Reparaturmethode	Ersetzen
Ursache	Bei Inspektion festgestellt

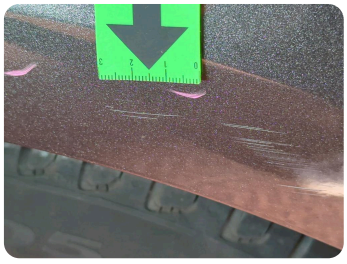
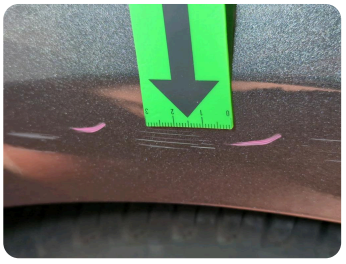
6 | Tür vorne links

Schadensart	Kratzer
Schweregrad	>4 cm - 6 cm
Reparaturmethode	Smart Repair
Ursache	Bei Inspektion festgestellt

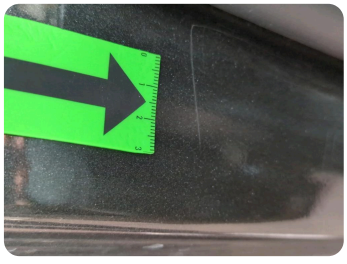
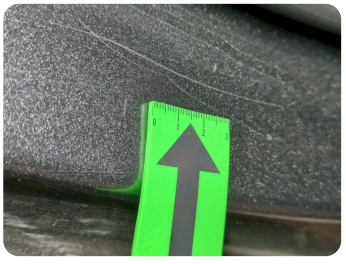
16 | Tür hinten rechts

Schadensart	**Instandsetzung nicht sach-/fachgerecht**
Schweregrad	**>4 cm - 6 cm**
Reparaturmethode	**Instandsetzen + lackieren**
Ursache	**Bei Inspektion festgestellt**

Lackschichtdicke Tür vorne rechts (µm)	**200**	Lackschichtdicke Seitenwand hinten rechts (µm)	**220**
Lackschichtdicke Tür hinten rechts (µm)	**200**

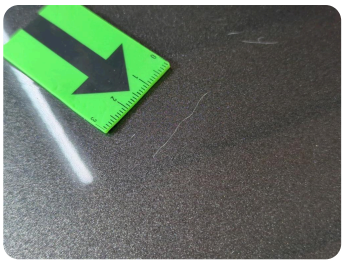
18 | Einstiegsschweller hinten rechts

Schadensart	**Delle(n) und Kratzer**
Schweregrad	**>15 cm - 20 cm**
Reparaturmethode	**Instandsetzen + lackieren**
Ursache	**Bei Inspektion festgestellt**
