MG

ZS HYBRID+ LUX

TELAIO: LSJWS4393SZ137646

Danni & Operazioni

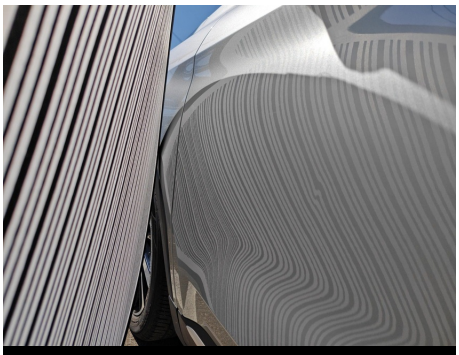
002	Parafango / Posteriore Destro	Rientranza	Riparazione

Parafango / Posteriore Destro / Rientranza

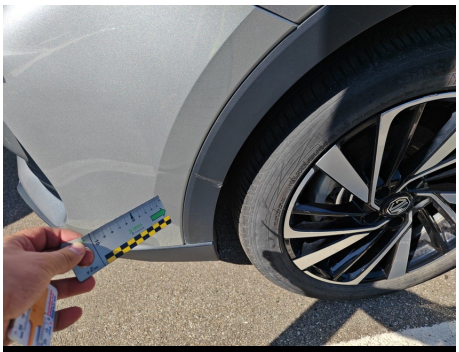
010	Porta / Posteriore Sinistro	Rientranza	Riparazione

Porta / Posteriore Sinistro / Rientranza
