PROTOKOLLNUMMER: 45015615

Gutachten

Betreff	Minderwertgutachten
Besichtigungsdatum / Ort	20.04.2026 / STELLANTIS &YOU (Mainz) In der Dalheimer Wiese 36 55120 Mainz (Mombach)
Fahrzeughalter	Onur Tübek Burgundenring 15 65428 Rüsselsheim
Amtliches Kennzeichen	GG TO 62
Fahrzeug-Identnummer	VR3USHNS6RJ613878

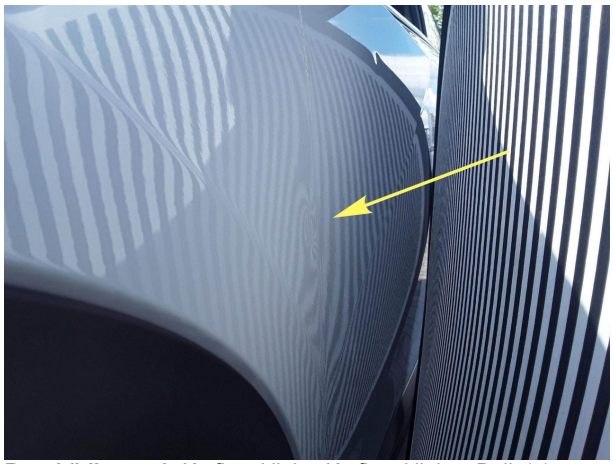
Nr.	Bauteilgruppe	Beschreibung	Rep.Kosten	Minderwert
1	Kotflügel links	Kotflügel links - Delle(n) - sanft instandsetzen	120,00 €	120,00 €
2	Tür vorn links	Tür - Delle(n) - sanft instandsetzen	120,00 €	120,00 €
3	Heckklappe/-tür	Heckklappe - Delle / Lackschaden - instandsetzen und lackieren	960,00 €	720,00 €
Summe (netto):			1.200,00 €	960,00 €

Beschädigung 1: Kotflügel links: Kotflügel links - Delle(n) - sanft instandsetzen

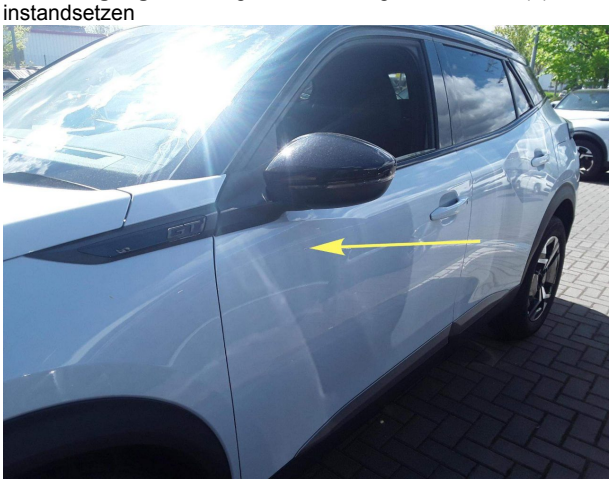
Beschädigung 2: Tür vorn links: Tür - Delle(n) - sanft instandsetzen
