LVV Nr	408236
Hersteller	VW
Model	ID.4
Variante	DE - SUV5 Pro Performance, mit Infotainment-Paket (77 kWh), 2023 - 2023 Pro Performance 77 kWh
Listenpreis	46.441,17
VIN	WVGZZZE2ZPE073605
Erstzulassungsdatum	1.8.2023
Kennzeichen	M KP9676E

DEKRA-Nr: 0460 / 037882 / 2026 / B083084000238 vom 02.11.2026

Zustandsbericht / Minderwertgutachten

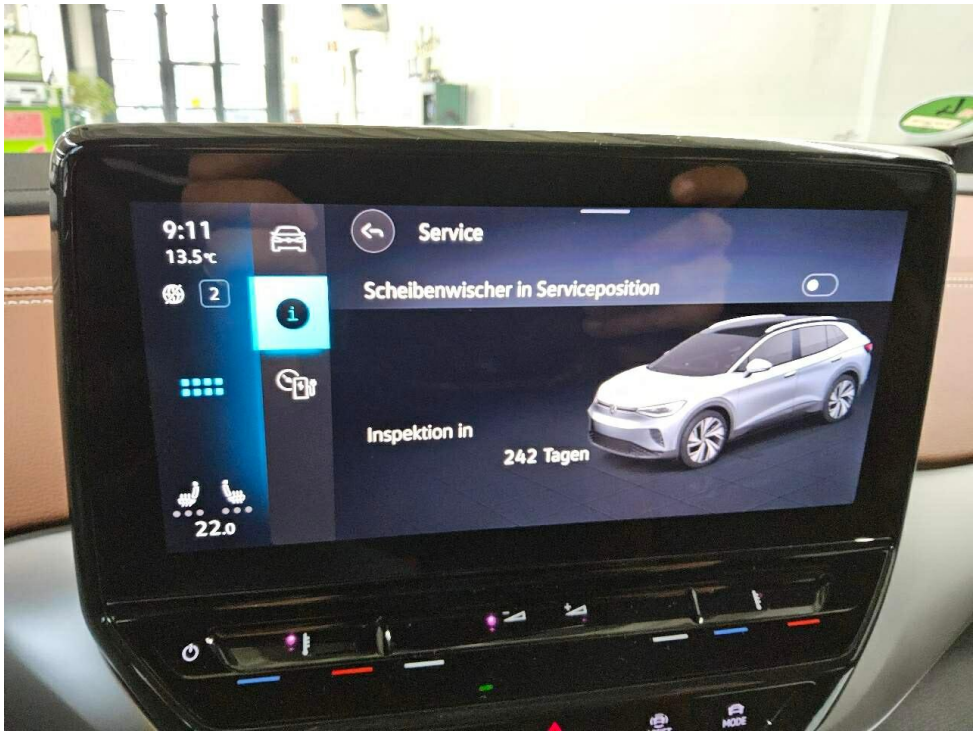
Bild 6 : Kombiinstrument (betriebsbereit) mit Km-Stand

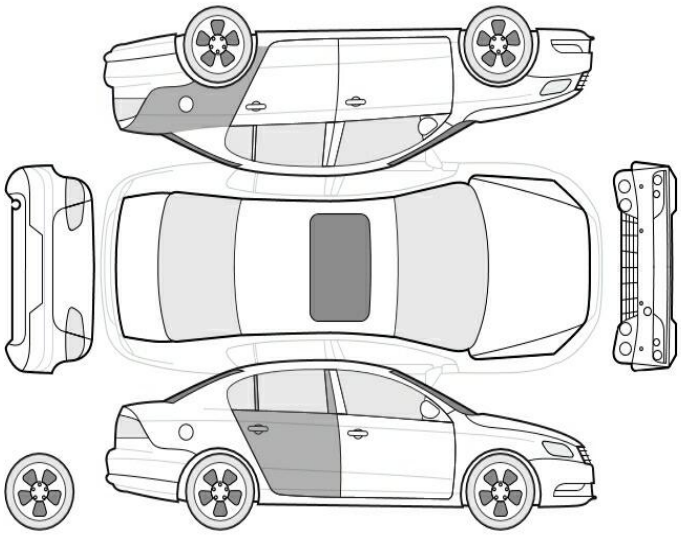
1. Sommerreifen hinten links, Schraube eingedrungen, erneuern (Bild 15)
2. Seitenteil hinten links, eingedellt, instandsetzen und lackieren mit Lackaufbau
