Renault

RENAULT TRAFIC KASTEN (06.2014->) L2H1 3,0T KOMFORT MOTOR 2,0 LTR. - 81 KW BLUE DCI DIESEL FAP KAT KASTEN STANDARD

VIN: VF1FL000671425288

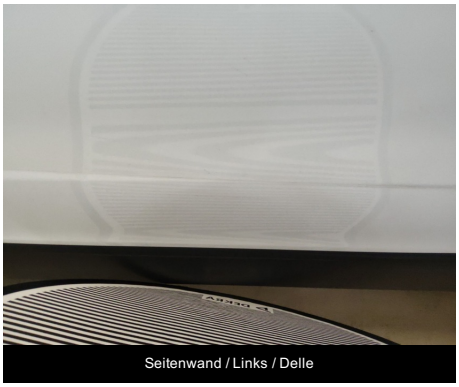
009	Seitenwand / Hinten Links	Delle	Reparieren

Seitenwand / Hinten Links / Delle

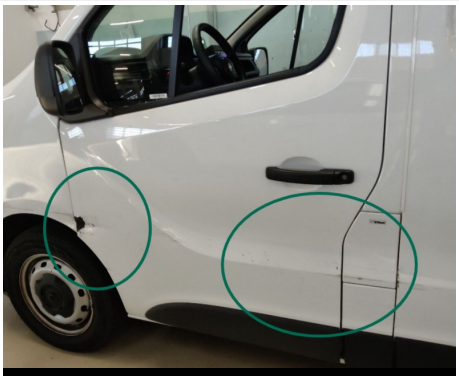
010	Seitenwand / Links	Delle	Reparieren

Seitenwand / Links / Delle

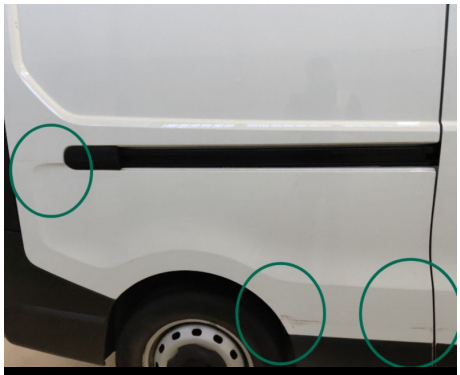
016	Seitenwand / Vorne Rechts	Kratzer	Lackieren

Seitenwand / Vorne Rechts / Kratzer

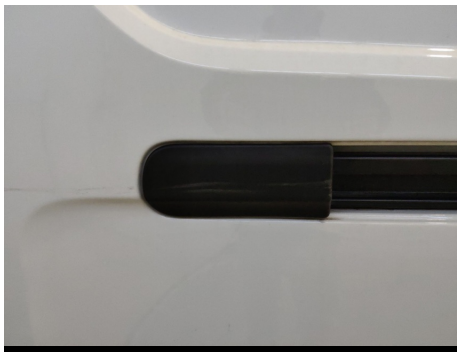
017	Tür / Rechts	Kratzer	Lackieren

Tür / Rechts / Kratzer
