Besichtigungsdatum: 01.10.2026
Protokollnummer: 48077284
Erstellt durch: Markus Böttcher
Besichtigt durch: R. Armbruster

VF1HJD20X68768999

Angaben zum Fahrzeug

Zustandsbericht

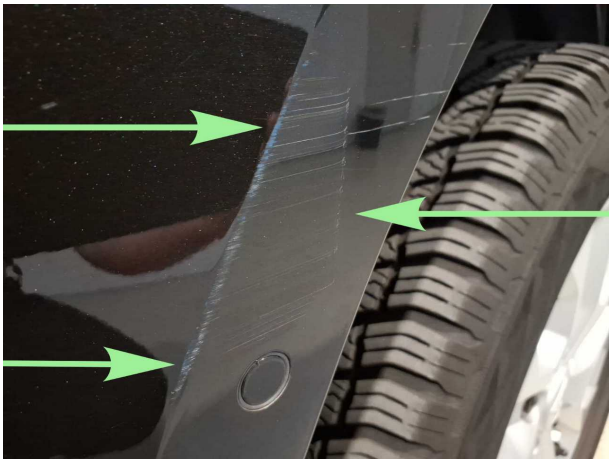
Beschädigung #2: Stossfänger vorn: Stossfänger vorn - verkratzt / verschürft - Smart Repair

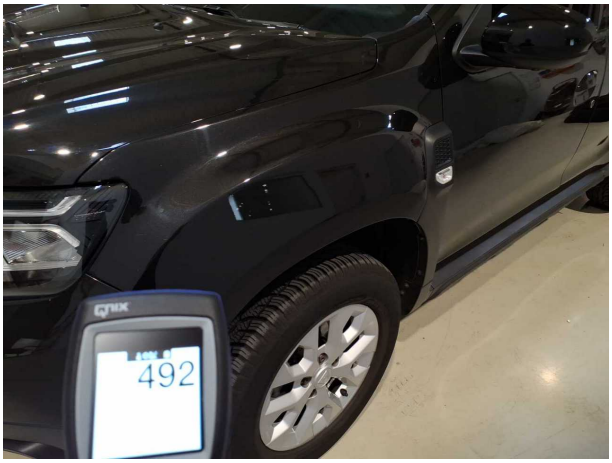
Nr.	Ort
1	Heckklappe/-tür, Kotflügel links, Seitenwand rechts, Tür hinten rechts, Tür vorne rechts, fachgerecht ausgeführt, Reparaturrechnung nicht vorhanden

Nachlackierung 1: Heckklappe/-tür, Kotflügel links, Seitenwand rechts, Tür hinten rechts, Tür vorne rechts
