PROTOKOLLNUMMER: 45445285

Gutachten

Betreff	Minderwertgutachten
Besichtigungsdatum / Ort	15.05.2026 / STELLANTIS &YOU (Mainz) In der Dalheimer Wiese 36 55120 Mainz (Mombach)
Amtliches Kennzeichen	F-K 1683
Fahrzeug-Identnummer	VR3USHNS2RJ613862

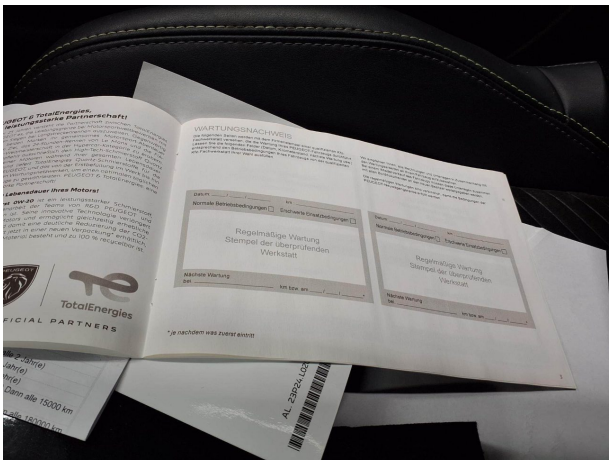
Beschädigung 1: Sonstiges: Inspektion/Wartung (2 Wartungen) - kein Nachweis - Wertminderung
