PROTOKOLLNUMMER: 45527231

Gutachten

Betreff	Minderwertgutachten
Besichtigungsdatum / Ort	20.05.2026 / STELLANTIS &YOU (Mainz) In der Dalheimer Wiese 36 55120 Mainz (Mombach)
Fahrzeughalter	Christopher Rascho Am Judensand 41 55122 Mainz
Amtliches Kennzeichen	MZ KG730
Fahrzeug-Identnummer	VR3USHNS1RJ613870

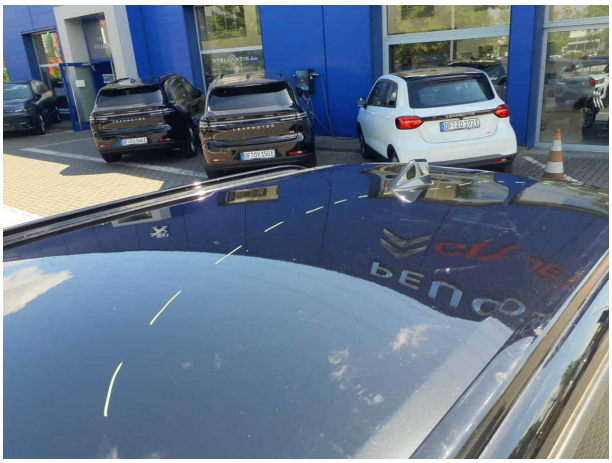
Beschädigung 4: Fahrzeugdach: Dach - verkratzt / verschürft - lackieren

Beschädigung 4: Fahrzeugdach: Dach - verkratzt / verschür… lackieren
