Zustandsbericht

Protokollnummer:	47952655
Auftrags-Nr / Referenz:	23448863
Besichtigungsdatum:	05.10.2026

Hersteller / Modell	ORA Funky Cat 300		
Kennzeichen	LG-LR 711	**Vehicle Identification number**	LGWEEUA57PK639300
Erstzulassung	07.10.2024	**Laufleistung (abgelesen)**	20.086 km
HSN/TSN	2280 / AAB 00019	**Kraftstoffart**	Elektro
Fahrzeugart	PKW Schrägheckklimousine	**Antriebsart**	Frontantrieb
Schadstoffklasse	2017/1151	**Getriebe / Anzahl Gänge**	Direktantrieb
Farbe	Moonlight White Metallic	**Besichtigungszustand**	ausreichend
Leistung	60 kW	**Nächste HU**	10/2027
Wartungsheft / Nachweis	vorhanden / vollständig	**Restlauf bis Service**	28.204 km
Letzte Wartung		**Polsterart**	Alcantara/Leder
Vorschaden	Keine Feststellbar	**Polsterfarbe**	Schwarz
Nachlackierung	Keine Feststellbar	**zul. Gesamtgewicht**	1.970 kg
Dokumente	ZB I vorhanden	**Anzahl Halter**	unbekannt
Schlüssel soll/ist	2/2	**Anzahl Sitze / Türen**	5 / 5
Vertragsnummer	52105964	**Re-Import**

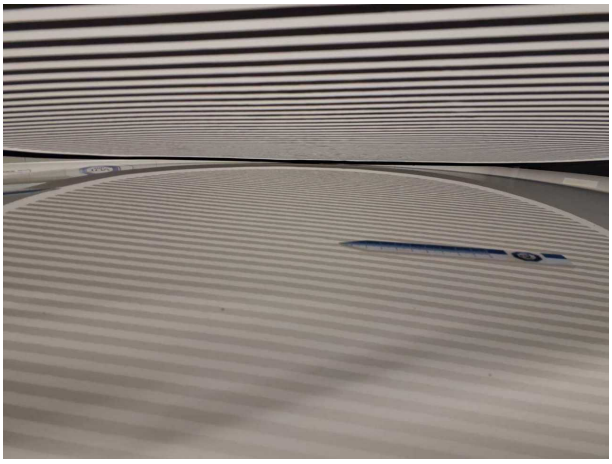
Nr.	Bauteilgruppe	Beschreibung
1	Fahrzeugdach	Dach - Delle(n) - sanft instandsetzen
2	Verglasung	Frontscheibe mit Spurhalteassistent - Steinschlag - erneuern

Beschädigung #1: Fahrzeugdach: Dach - Delle(n) - sanft instandsetzen

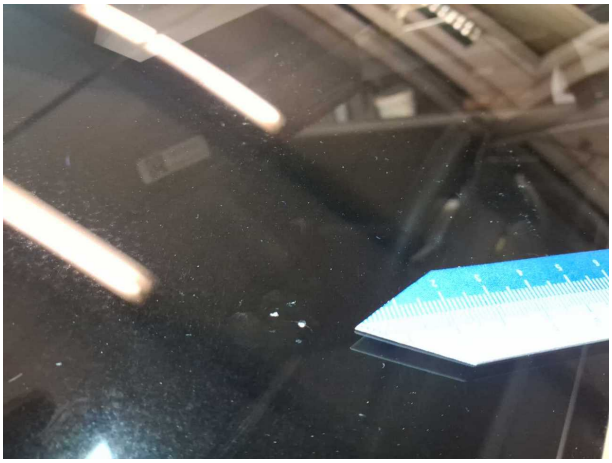
Beschädigung #2: Verglasung: Frontscheibe mit Spurhalteassistent - Steinschlag - erneuern
