DEKRA-Nr: 0415 / 027588 / 2026 / B085080000158 vom 03.11.2026

Vermarktungsbericht

Auftraggeber	ALD AutoLeasing D GmbH Ford Lease, Nedderfeld 95, 22529 Hamburg
Besichtigung	30.10.2026

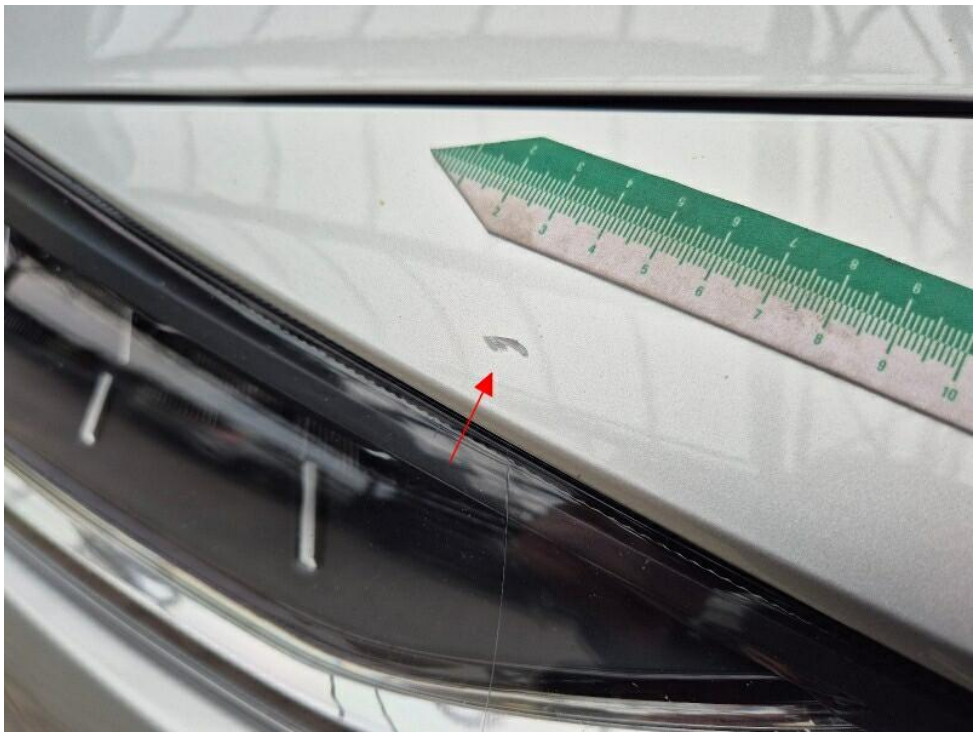
Bild 7 : Stoßfängerverkleidung vorne, Kratzer

1. Stoßfängerverkleidung vorne, Kratzer, smart repair (Bild 7, 8, 9, 10)
2. Türeinstieg hinten rechts, eingedellt, Kratzer, smart repair (Bild 11, 12)
3. Stoßfängerverkleidung hinten, Kratzer, smart repair (Bild 13, 14)
4. Sitzbezug Fahrersitz, fleckig, reinigen (Bild 17)
5. Sitzbezug hinten rechts, fleckig, reinigen (Bild 18)
6. Kofferraum, Bezüge fleckig, reinigen (Bild 19, 20)
7. Wartung fällig, (Bild 21)
8. Tyre Kit abgelaufen, erneuern (Bild 22)

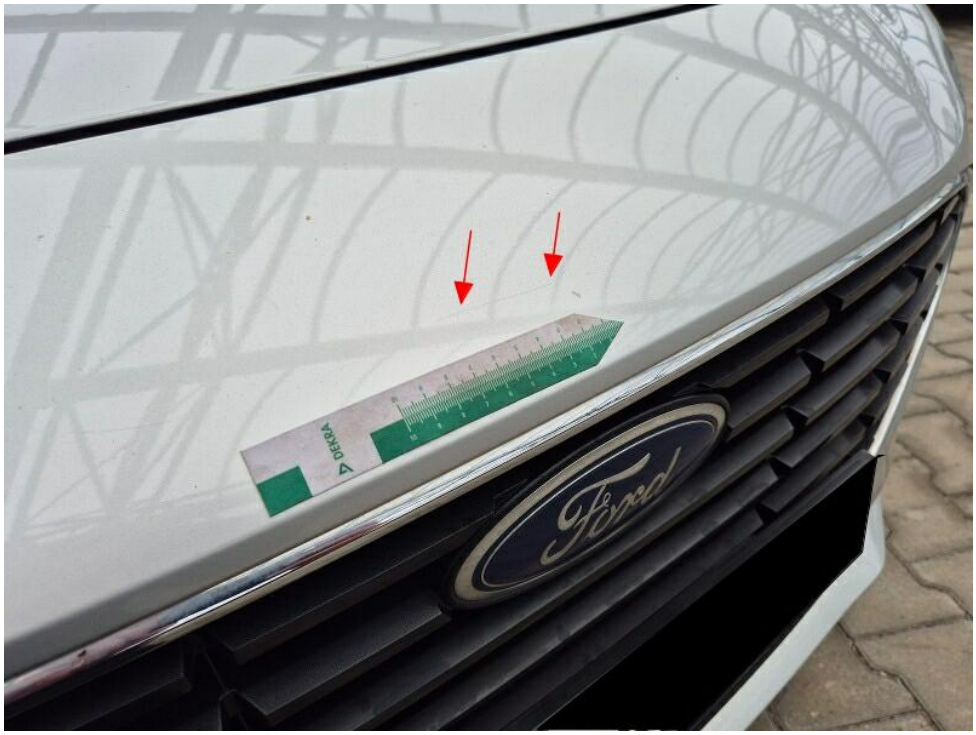
Bild 8 : Stoßfängerverkleidung vorne, Kratzer

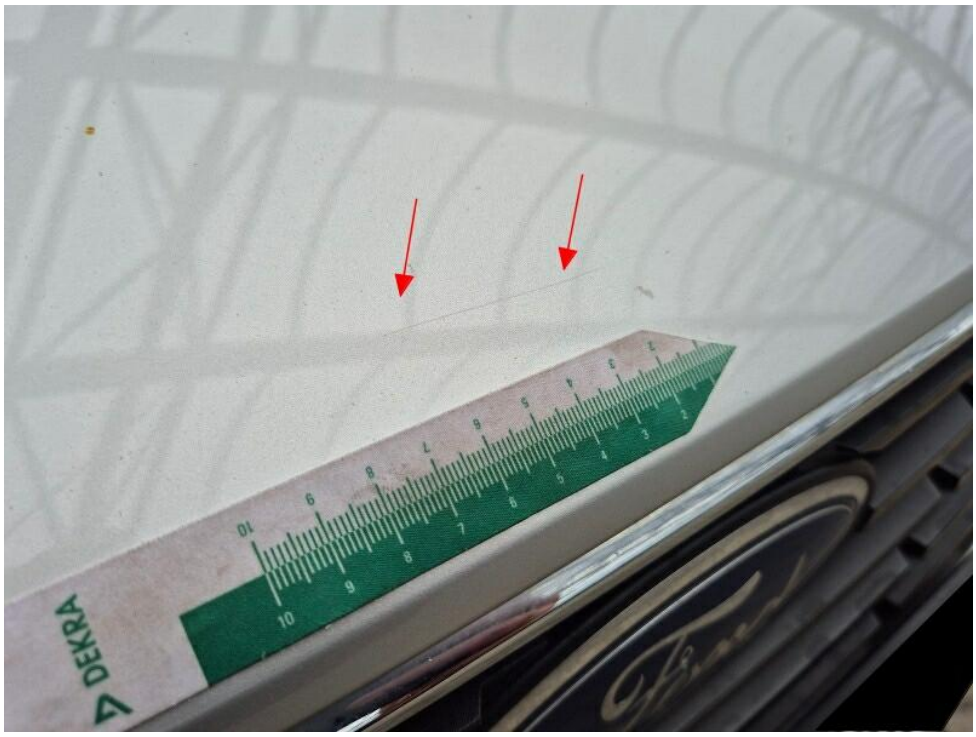
Bild 9 : Stoßfängerverkleidung vorne, Kratzer

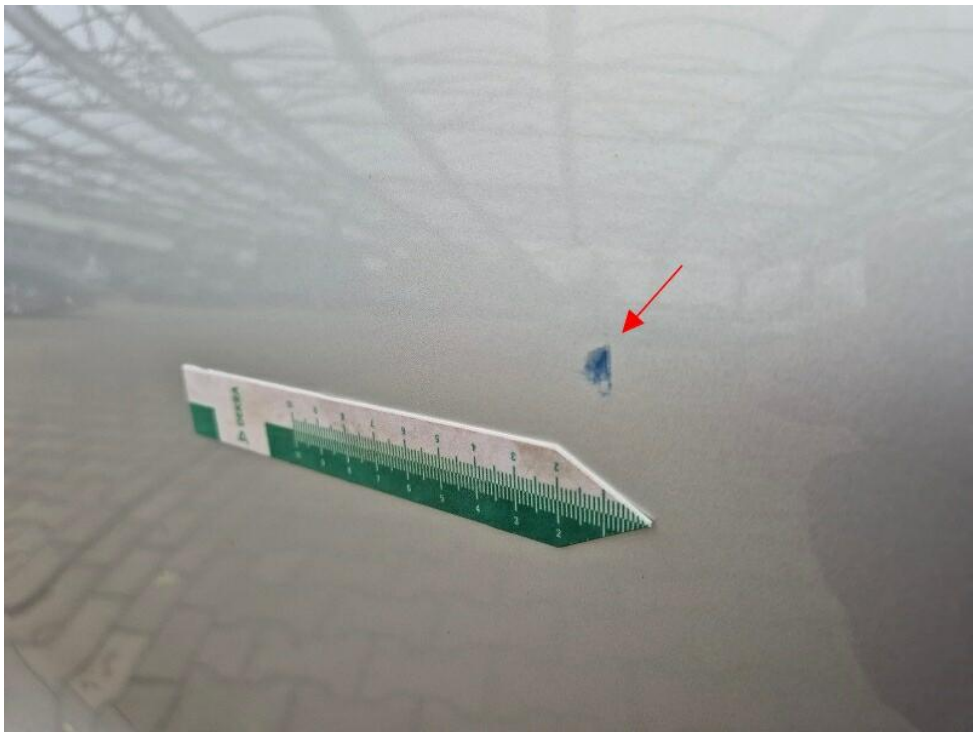
Tür vorne links, Kratzer, (Bild 15, 16)

Bild 15 : Tür vorne links, Kratzer
