A104 - D26101621114

SKODA Karoq (NU)(2017->)

VIN	TMBJR7NUXP5040355
Immatriculation	GM-407-XM
Kilométrage	172199 KM
Première immatriculation	23/03/2023
Couleur carrosserie	GRIS

Annexe Photographies des dommages Extérieur

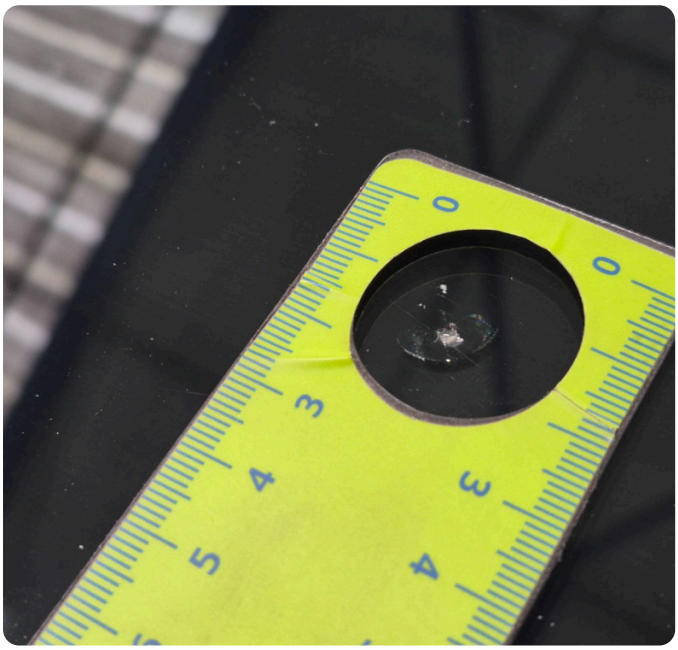
Pare chocs arrière

Type	Déformé (PC peint)
Mode de réparation	F - Réparation Tôlerie + Peinture

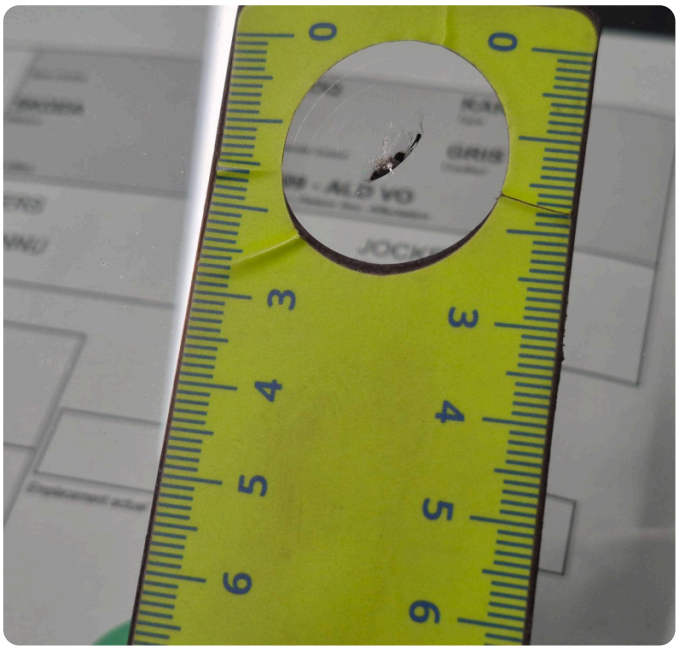
Aile arrière gauche

Type	Rayures griffures
Mode de réparation	RPP - Réparation Peinture uniquement

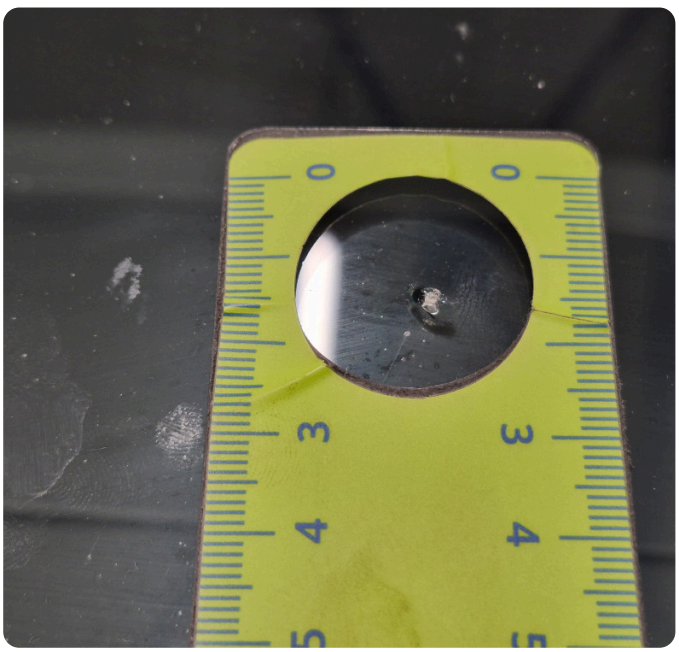
Porte avant gauche

Type	Enfoncements étendus
Mode de réparation	F - Réparation Tôlerie + Peinture
