DEKRA Automobil GmbH
Rottstr. 41, 52068 Aachen

Zustandsbericht / Minderwertgutachten

Kennzeichen **WI AS3455** **FIN** **W1N4N8HB9TJ748941**

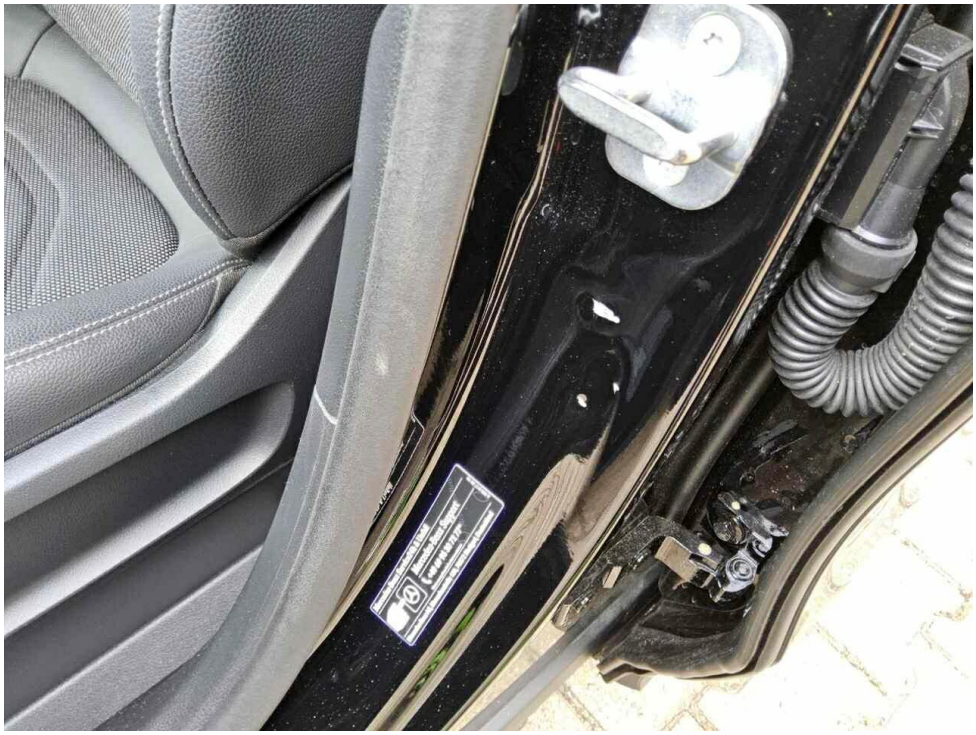
Bild 9 : Tür vorne links Lackierung, verschrammt, smart repair

Bezeichnung des Schadens / Rep.-Weg	Rep.Kost netto	Rep.Kost brutto	Anrechn.	Minderwert in EUR netto	Minderwert in EUR brutto
1. Tür vorne links Lackierung, verschrammt, smart repair (Bild 9)	150,42	179	100	-150,42	-179
Gesamt	**150,42**	**179**		**-150,42**	**-179**
