DEKRA-Nr: 0314 / 030647 / 2026 / B083400000315 vom 22.10.2026

Vermarktungsbericht

Auftraggeber	ALD AutoLeasing D GmbH Ford Lease, Nedderfeld 95, 22529 Hamburg
Besichtigung	20.10.2026

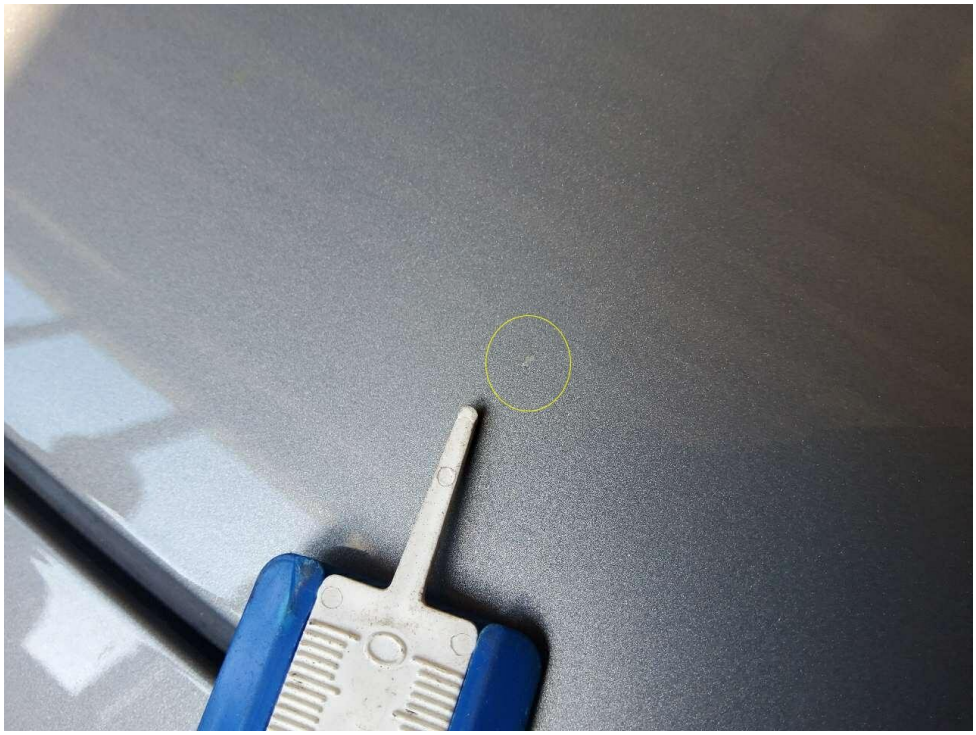
Bild 9 : Steinschlag Motorhaube

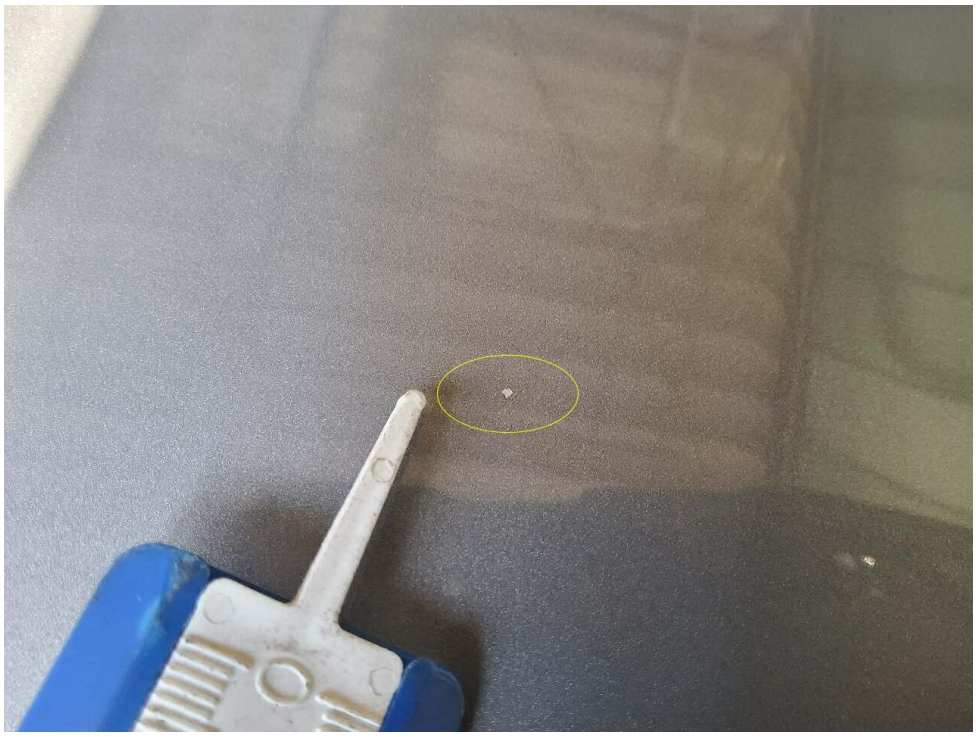
Bild 10 : Steinschlag Motorhaube

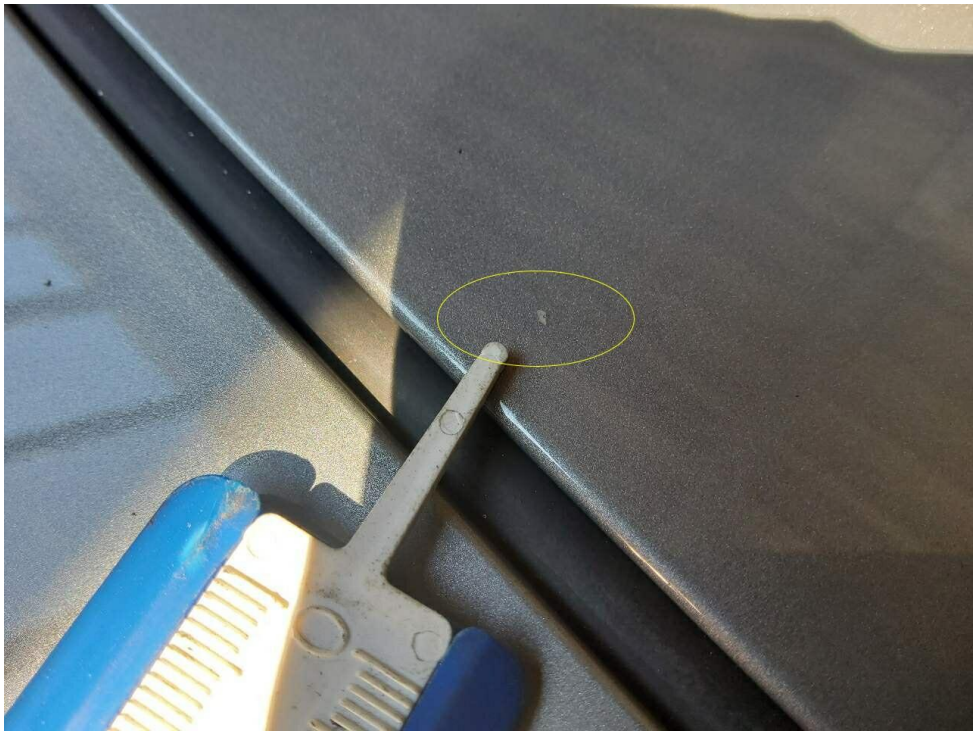
Bild 11 : Steinschlag Motorhaube

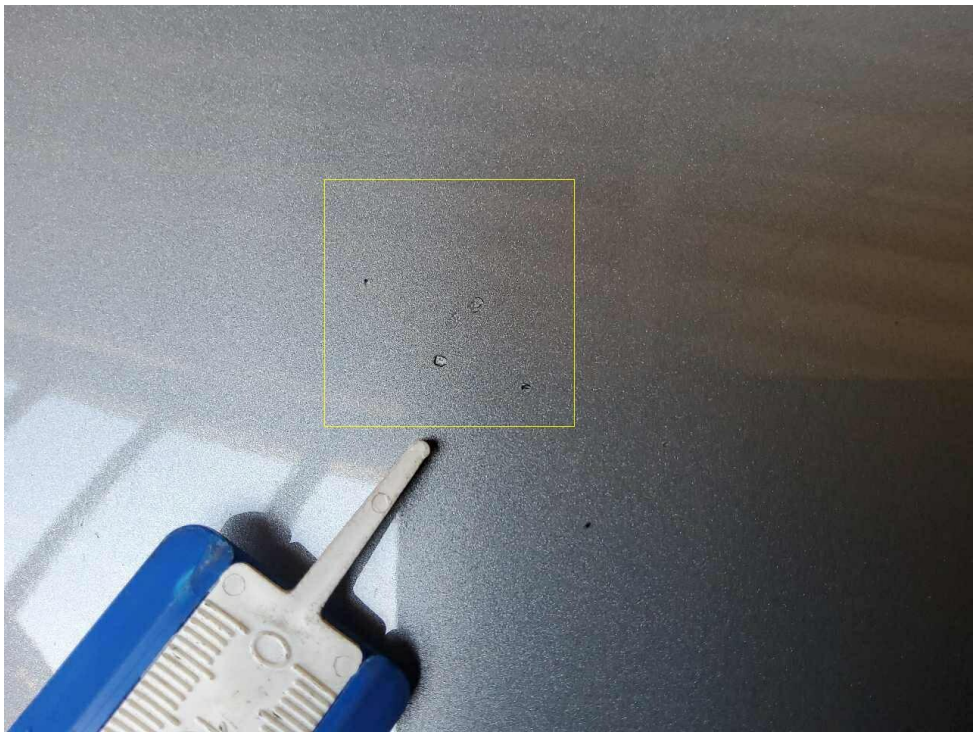
Bild 12 : Steinschlag Frontstoßfänger

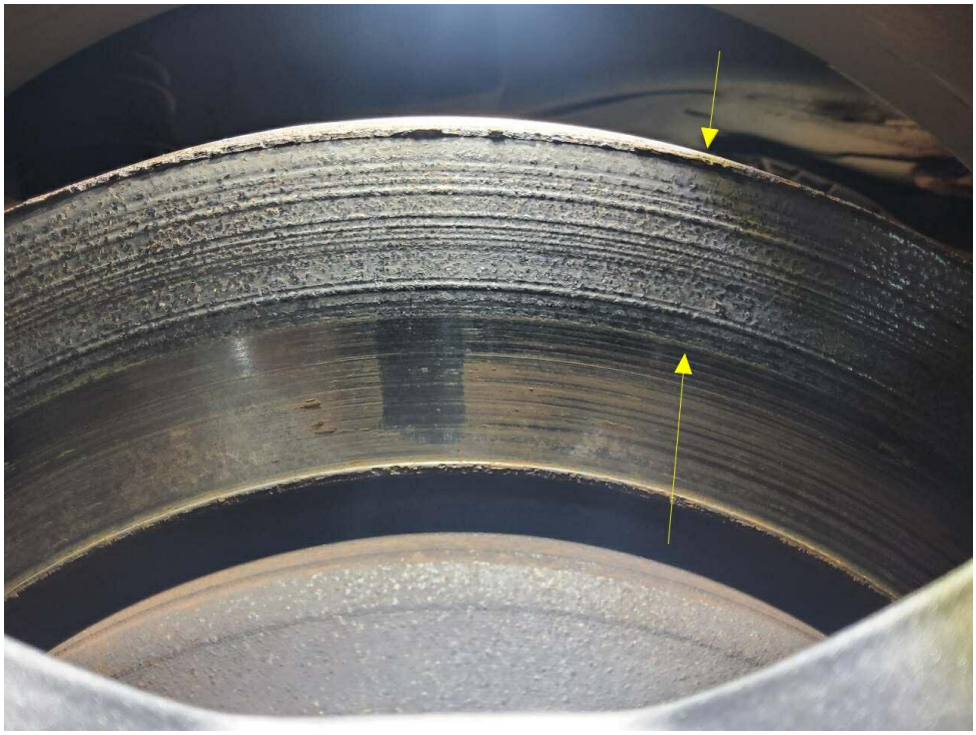
1. Bremsscheiben hinten korrodiert und eingelaufen, erneuern (Bild 13)

Bild 13 : Bremsscheiben hinten korrodiert und eingelaufen

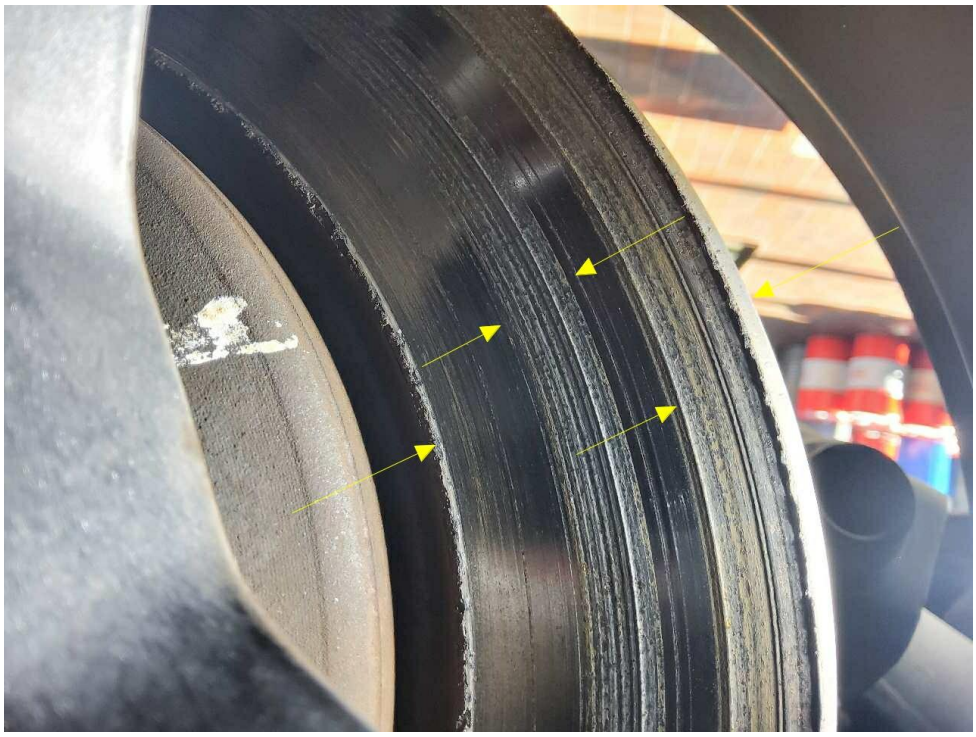
Bild 14 : Bremsscheiben korrodiert und eingelaufen
