DEKRA-Nr: 0357 / 057262 / 2026 / B079462004721 vom 28.09.2026

Vermarktungsbericht

Auftraggeber	ALD AutoLeasing D GmbH Flotte, Nedderfeld 95, 22529 Hamburg
Besichtigung	28.09.2026

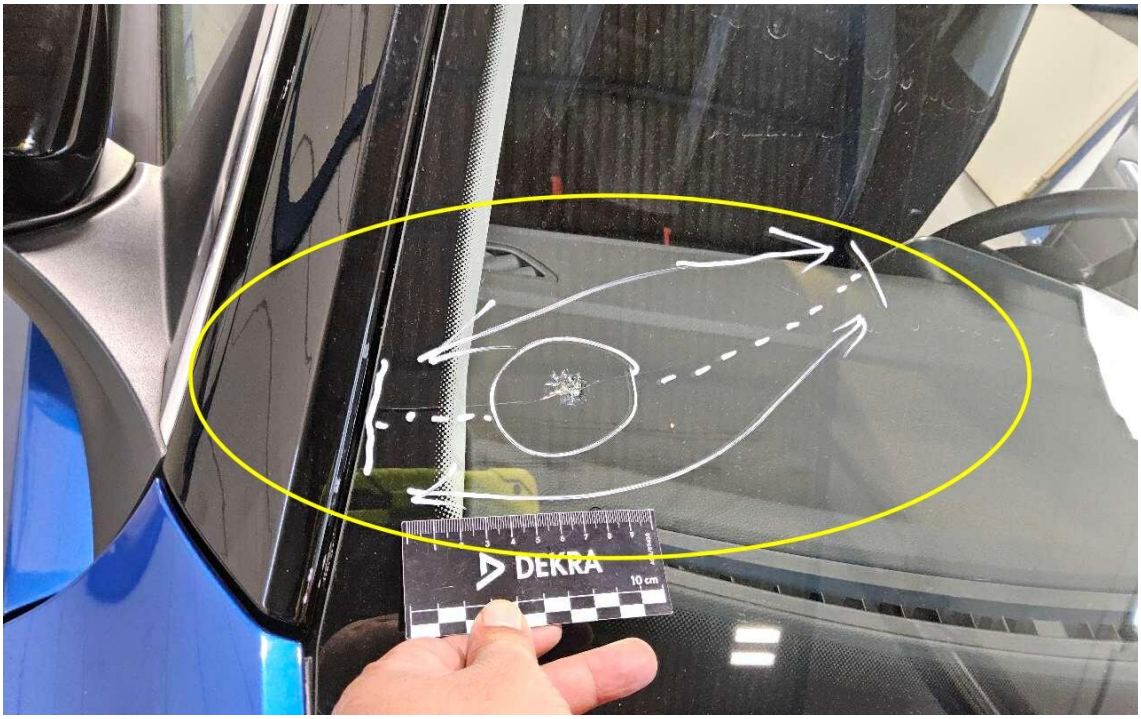
Bild 9 : Frontscheibe Steinschlag mit Rissbildung

1. Frontscheibe Steinschlag mit Rissbildung, erneuern (Bild 9, 10)
2. Stoßfänger vorne, unten rechts, gerissen und verformt, erneuern
3. Kotflügel Verbreiterung vorne rechts, verschrammt, erneuern
