Zustandsbericht

Protokollnummer: 48130326
Auftrags-Nr / Referenz: 52416004
Besichtigungsdatum: 15.10.2026

Hersteller / Modell	Tesla Model Y Performance Dual Motor AWD		
Kennzeichen	ME-CS 424E	**Vehicle Identification number**	XP7YGCEL6PB181831
Erstzulassung	30.08.2023	**Laufleistung (abgelesen)**	74.777 km
HSN/TSN	1480 / ABJ 00006	**Kraftstoffart**	Elektro
Fahrzeugart	Mehrzweckfahrzeug	**Antriebsart**	Allradantrieb
Schadstoffklasse	2017/1151	**Getriebe / Anzahl Gänge**	Direktantrieb
Farbe	Pearl White Multi-Coat	**Besichtigungszustand**	bedingt: Licht/Nässe/Schmutz
Leistung	185 kW	**Nächste HU**	08/2026
Wartungsheft / Nachweis	digitaler Nachweis / vollständig	**Restlauf bis Service**	
Letzte Wartung		**Polsterart**	Leder
Vorschaden	Keine Feststellbar	**Polsterfarbe**	Schwarz
Nachlackierung	Keine Feststellbar	**zul. Gesamtgewicht**	2.532 kg
Dokumente	ZB I vorhanden (Kopie)	**Anzahl Halter**	1
Schlüssel soll/ist	2/1	**Anzahl Sitze / Türen**	5 / 5
Vertragsnummer	52416004	**Re-Import**

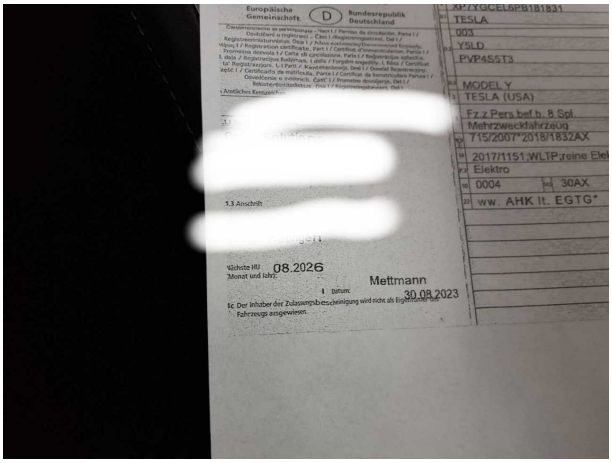
Beschädigung #1: Sonstiges: Hauptuntersuchung - fällig - durchführen

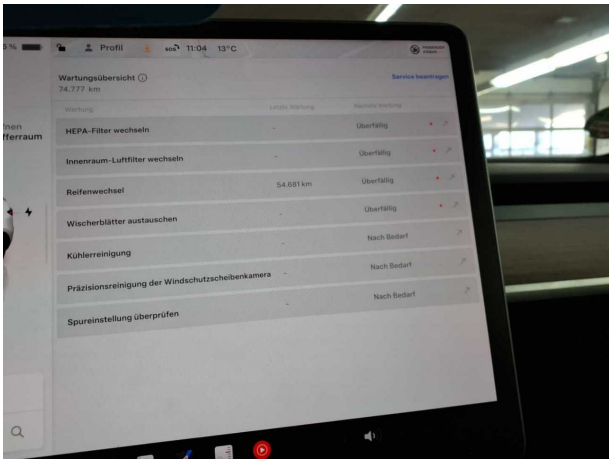
Beschädigung #2: Sonstiges: Inspektion/Wartung (HEPA-Filter, Pollenfilter, Wischerblätter) - fällig - durchführen
