0.2.1. Handelsbezeichnung: SUPERB

TMBLR7NP5R7010898

DEKRA-Nr: 0210 / 057998 / 2026 / B083047000932 vom 20.10.2026

Zustandsbericht / Minderwertgutachten

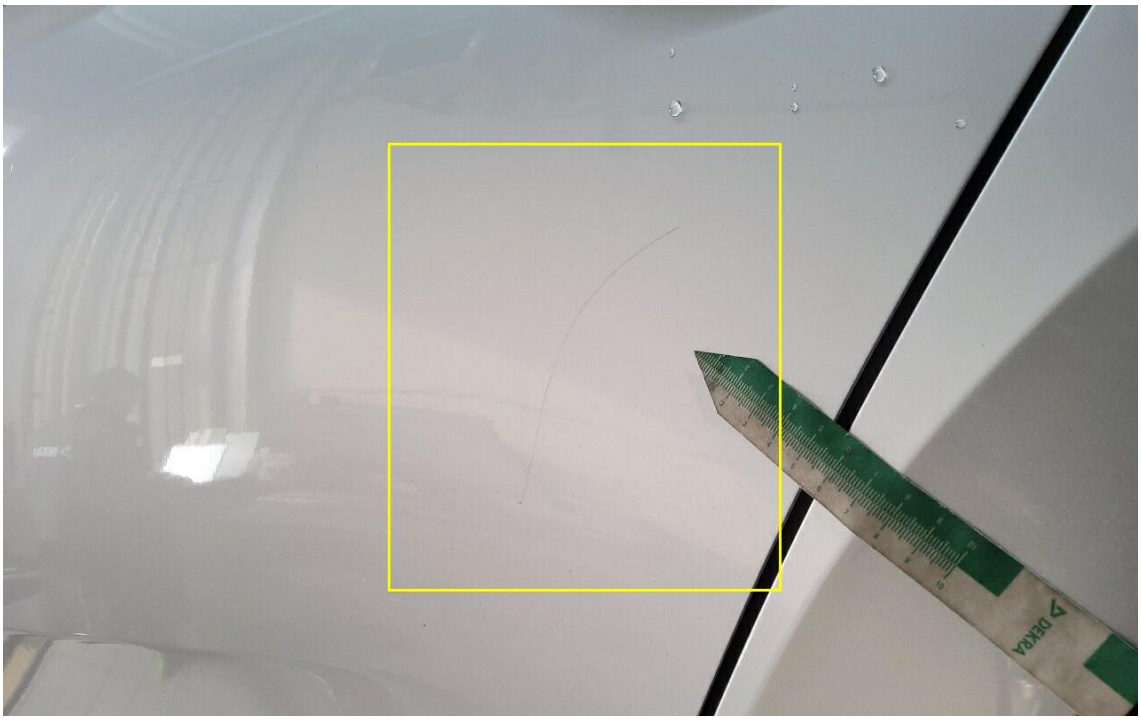
Bild 15 : Tür vorne links mehrere Kratzer

Bild 16 : Tür vorne links mehrere Kratzer

Bild 17 : Tür vorne links mehrere Kratzer

Fahrersitz Sitzlehnenbezug leichte Kratzer,
Tür vorne links mehrere Kratzer, smart repair
Tür hinten links Kratzer, polieren (Bild 18, 19)
Sommer-Leichtmetallrad hinten links leichte Kratzer,
Motorhaube Kratzer, polieren (Bild 31, 32)
Fahrzeugfront und Windschutzscheibe mehrere leichte Steinschläge,
Heckklappenverkleidung mehrere leichte Kratzer,
Tür hinten rechts Kratzer, polieren (Bild 33)

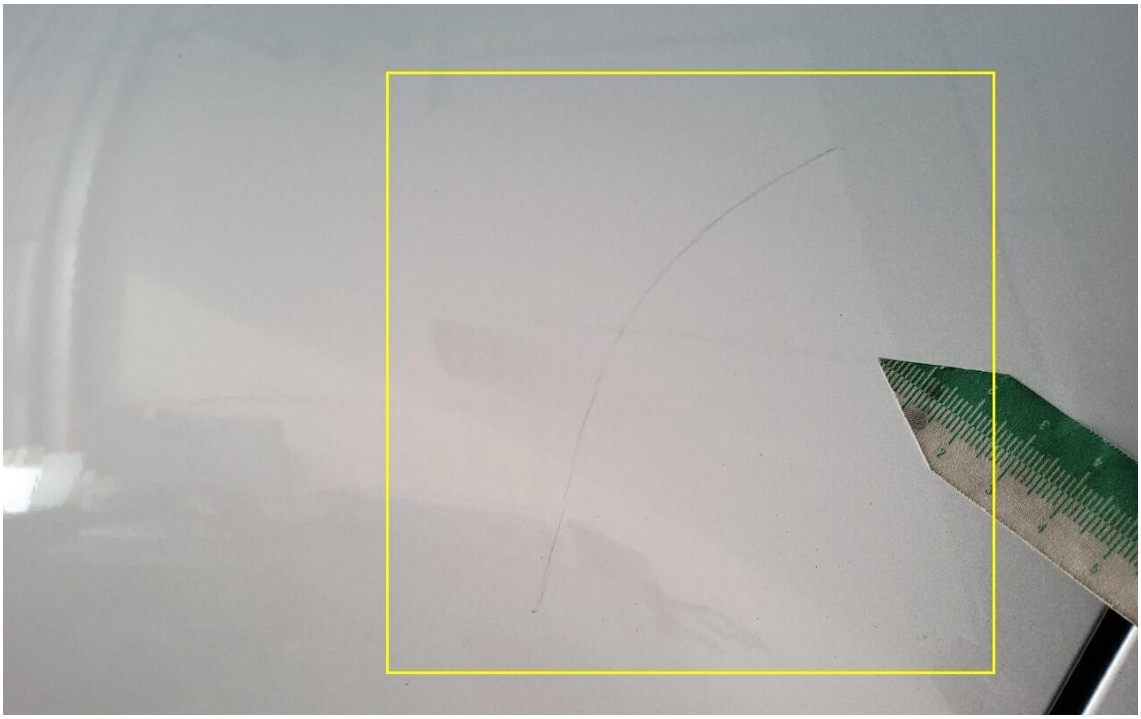
Bild 18 : Tür hinten links Kratzer

Bild 19 : Tür hinten links Kratzer

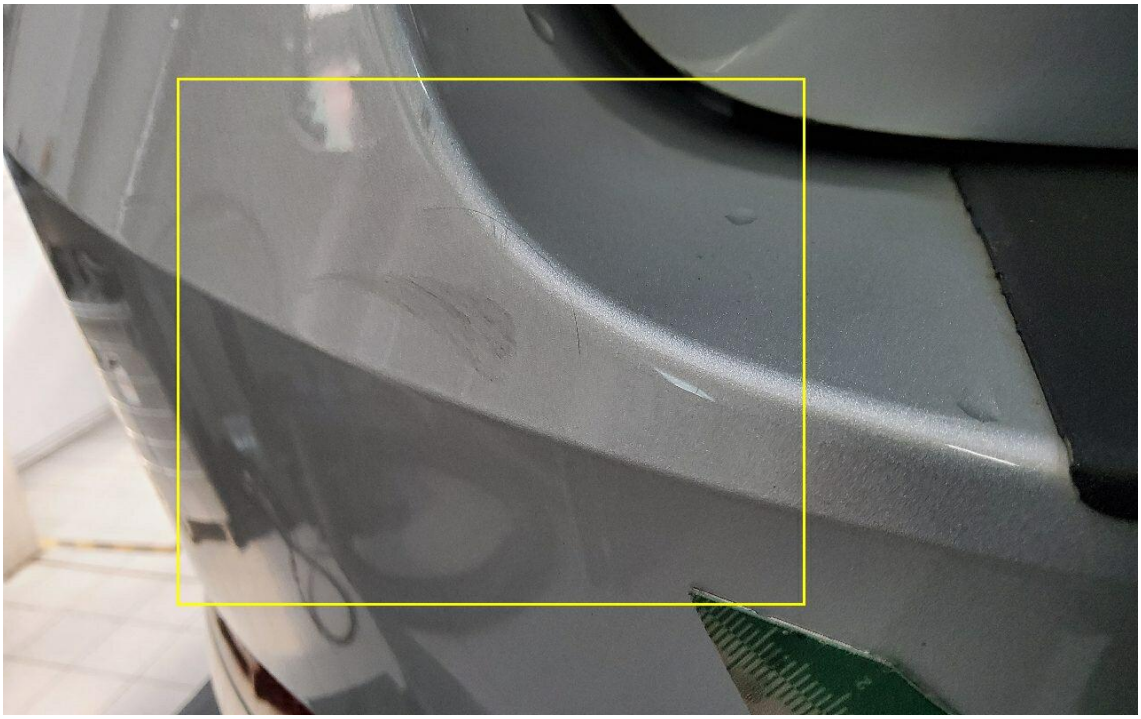
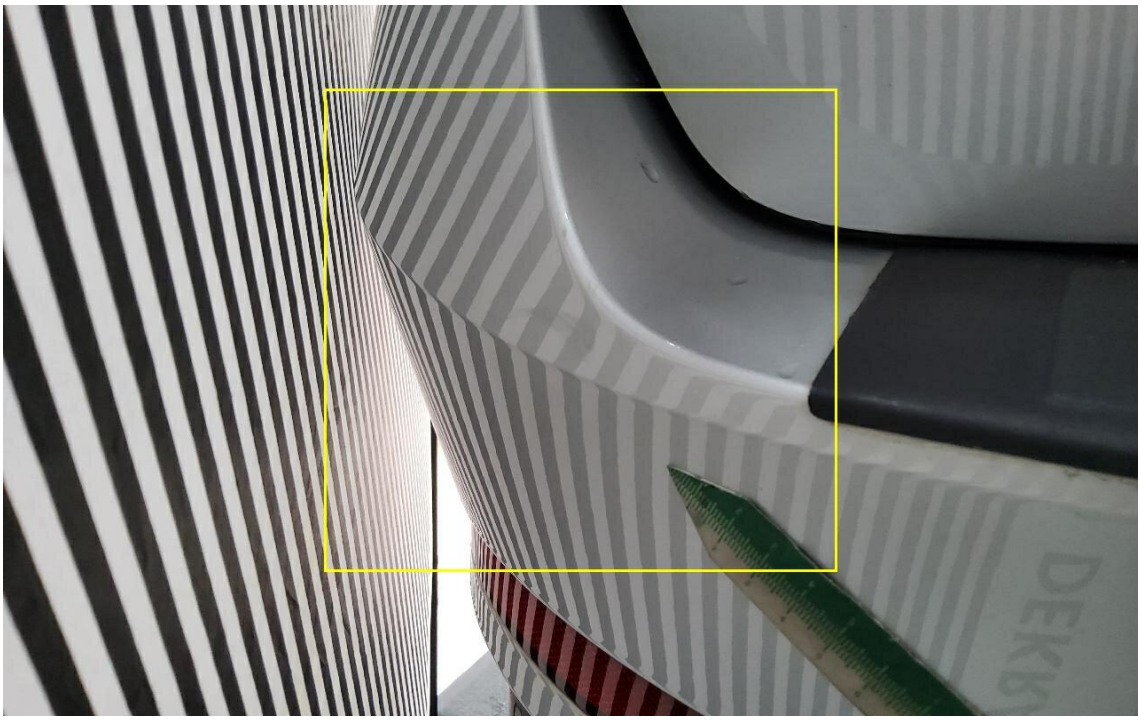
Bild 20 : Stoßfängerverkleidung hinten Kratzer und Druckstelle

Bild 21 : Stoßfängerverkleidung hinten Kratzer und Druckstelle

Bild 22 : Stoßfängerverkleidung hinten Kratzer und Druckstelle

1. Stoßfängerverkleidung hinten Kratzer und Druckstelle, smart repair (Bild 20, 21, 22)
2. Seitenwand hinten rechts Delle mit Lackbeschädigung im Kantenbereich, instandsetzen (Bild 23, 24, 25, 26, 27)
3. Sommer-Leichtmetallrad vorne rechts mehrfach verschrammt, erneuern (Bild 28, 29, 30)

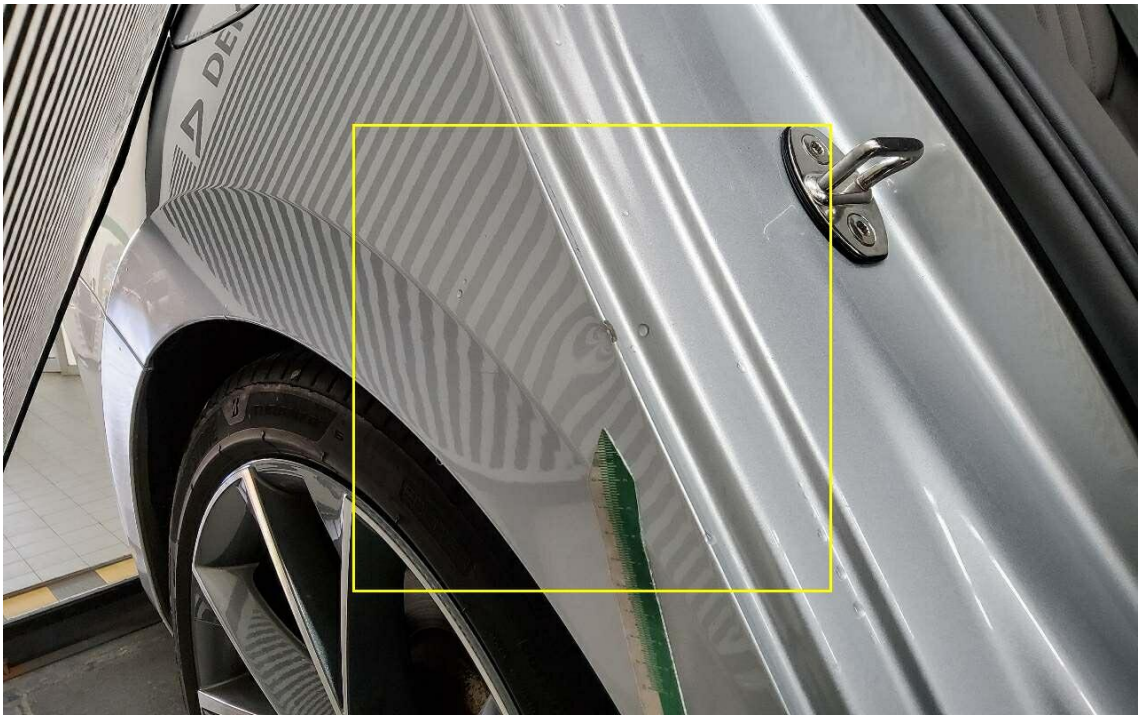
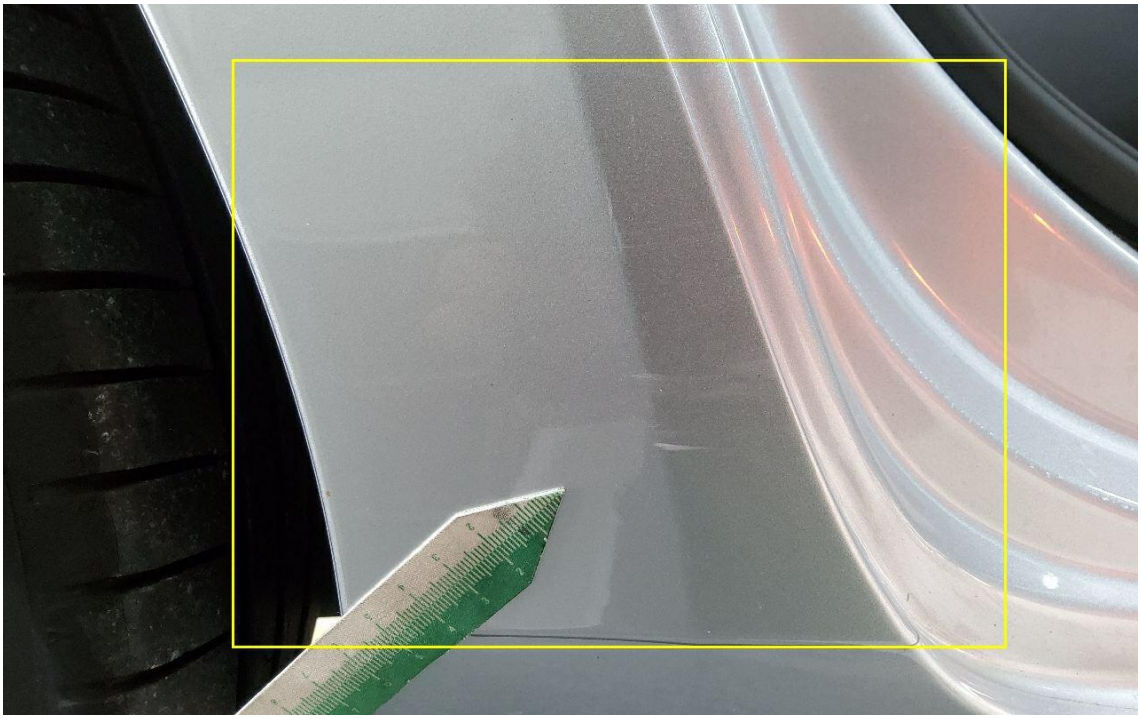
Bild 23 : Seitenwand hinten rechts Delle mit Lackbeschädigung im Kantenbereich

Bild 24 : Seitenwand hinten rechts Delle mit Lackbeschädigung im Kantenbereich

Bild 25 : Seitenwand hinten rechts Delle mit Lackbeschädigung im Kantenbereich

Bild 26 : Seitenwand hinten rechts Delle mit Lackbeschädigung im Kantenbereich

Bild 27 : Seitenwand hinten rechts Delle mit Lackbeschädigung im Kantenbereich

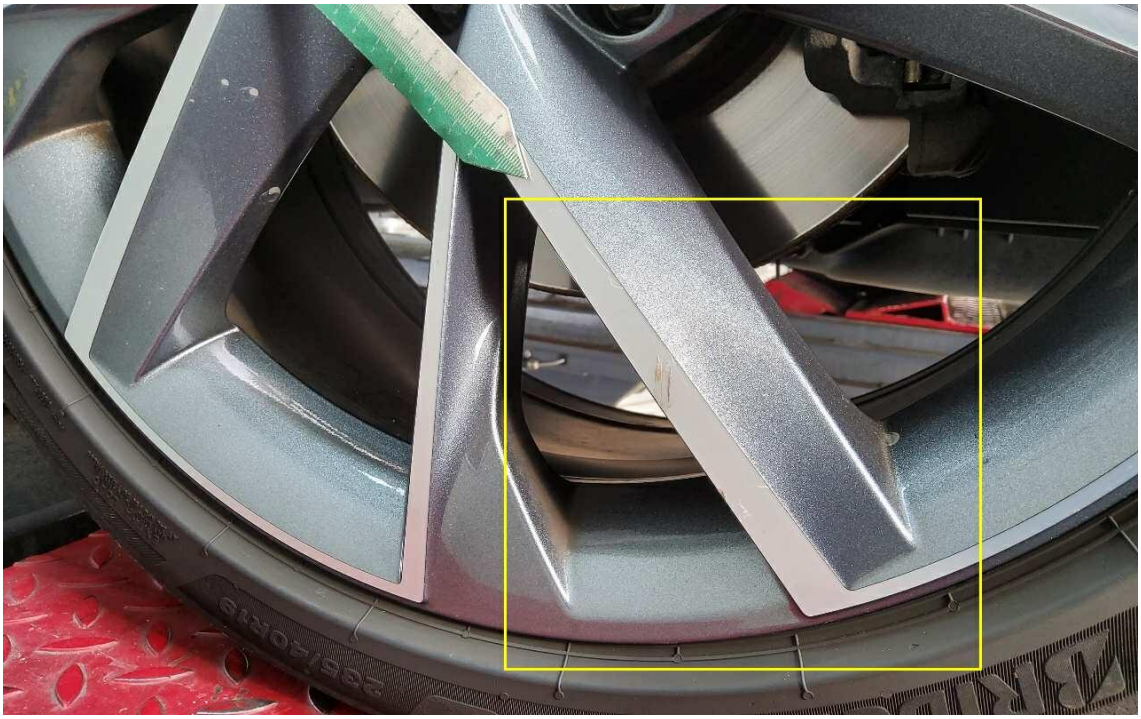
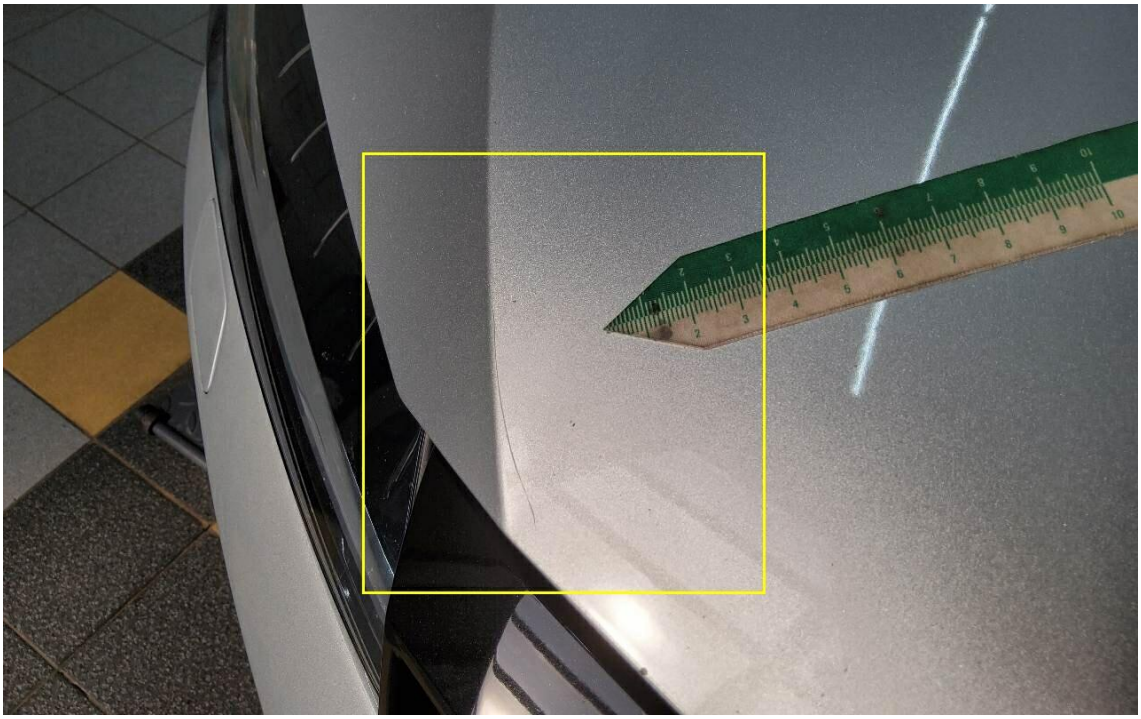
Bild 28 : Sommer-Leichtmetallrad vorne rechts mehrfach verschrammt

Bild 29 : Sommer-Leichtmetallrad vorne rechts mehrfach verschrammt

Bild 30 : Sommer-Leichtmetallrad vorne rechts mehrfach verschrammt

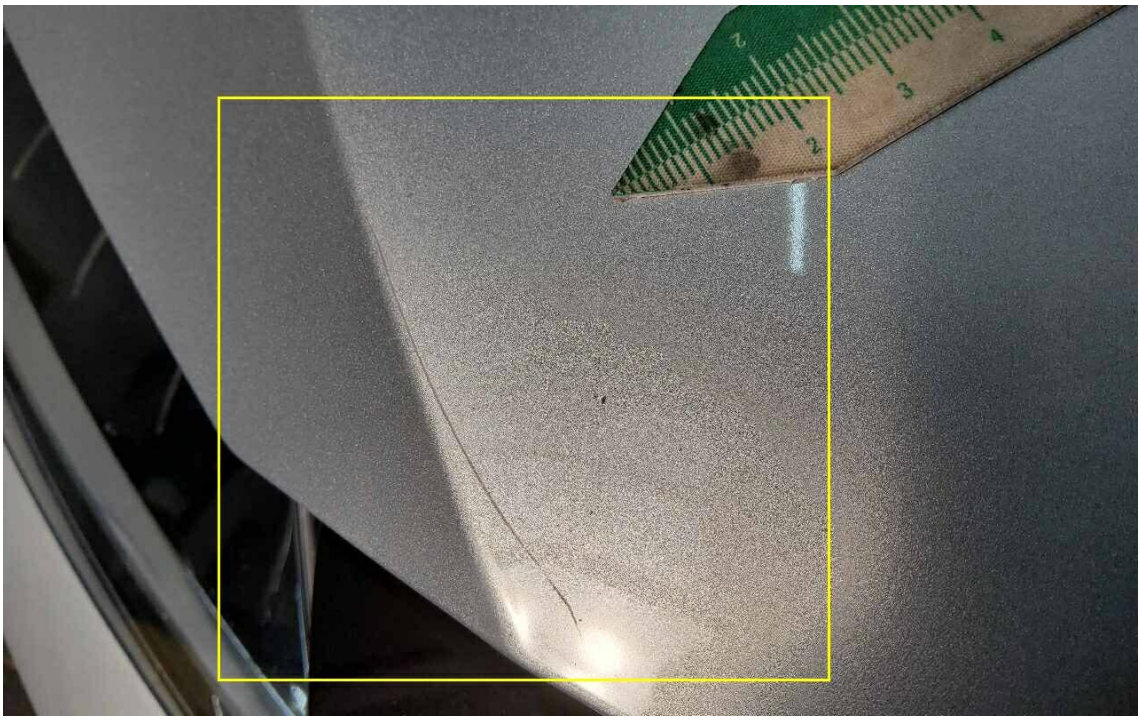
Bild 31 : Motorhaube Kratzer

Bild 32 : Motorhaube Kratzer
