Renault Retail Group Deutschland GmbH
NIEDERLASSUNG BERLIN

Zustandsbeschreibung

Auftr.-Nr: PESCH PREISFINDUNG

Hersteller	Typ	Modell
Renault	Master III Kasten L2H2 HKa 3..	3,3t dCi 125 FAP EU5, L2H2, (Faceli..

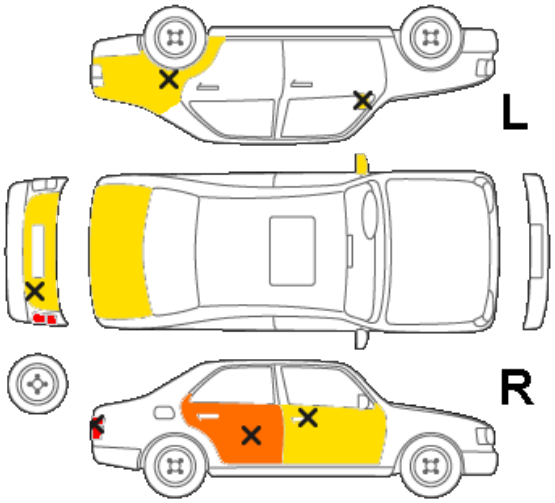
Lackdicke

Fondseite links	Tür hinten links	Tür vorne links	Kotflügel vo.li.	Heckklappe	Dach	Motorhaube	Fondseite rechts	Tür h. rechts	Tür vorne rechts	Kotflügel vo.re.
serienmäßig	serienmäßig	serienmäßig	225 µ	171 µ	serienmäßig	serienmäßig	180 µ	200 µ	serienmäßig	serienmäßig
