addvalora
Global Loss Adjusters

División Motor

N/Ref.: 2510909899
Fecha: 29/05/2025

INFORME PERICIAL

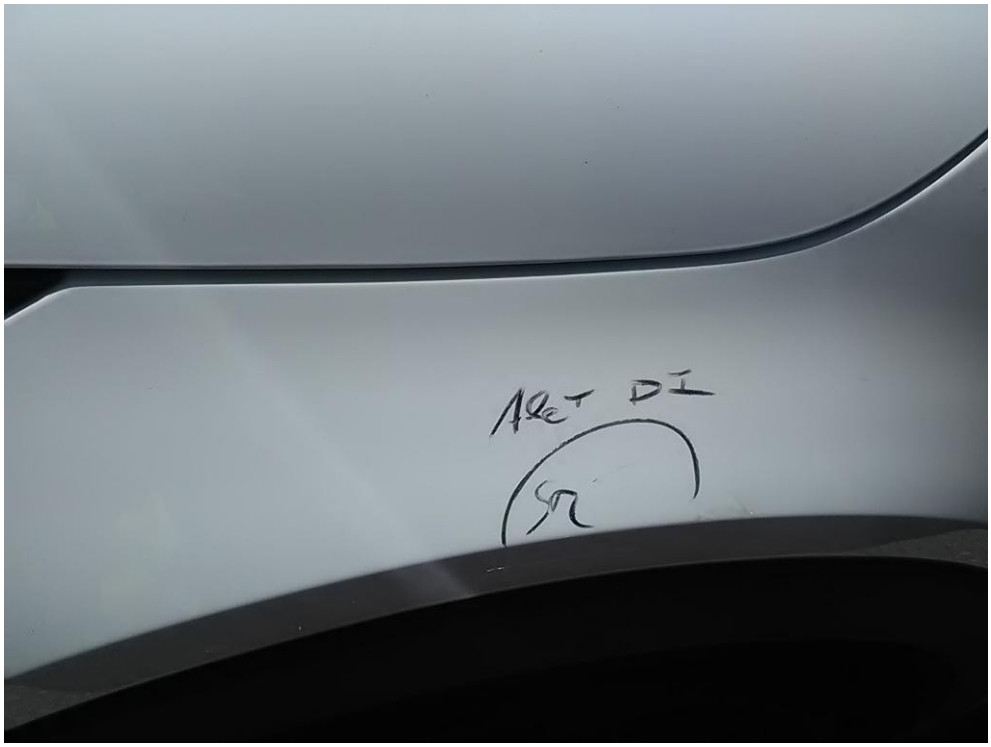
Elemento	ALETA I.
Posición	Delantero Derecho
Daños	PINTURA RECUBRIM.

Elemento	TAPA RETROVISOR .
Posición	Derecho
Daños	PINTURA RECUBRIM.
