DEKRA

DEKRA-Nr: 0314 / 018886 / 2026 / B085703000292 vom 22.10.2026

Zustandsbericht / Minderwertgutachten

Erstzulassung	04.10.2024	Hersteller	MERCEDES-BENZ
Typ / Verkaufsbez.	GLC 220 d 4Matic 9G-TRONIC AMG Line Advanced	Aufbauart	Limousine
Türen	5	Sitzplätze	5
Fahrzeug-Ident.-Nr.	W1NKM0FB3SU067413	HSN / TSN	2222 / BJX
Schlüssel-Nr.	40380203	Km-Stand abgelesen	41394
Nächste HU §29 StVZO	10 / 2027	Energiequelle / Kraftstoff	Hybr.Diesel/E
Zylinderanzahl	4 / Hybridantrieb	Leistung (kW)	145
Hubraum (ccm)	1993	Schadstoffklasse:	EURO6;WLTP;EA;PI/CI;M, N1, N2
Antriebsart	Allrad	Getriebe / Gänge	Automatik / 9
Felgen	Leichtmetall	Farbe	VERDE-SILBER / Metallic / 2-Schicht
Polster / Farbe	Polsterung Ledernachbildung ARTICO/Microfaser / Schwarz

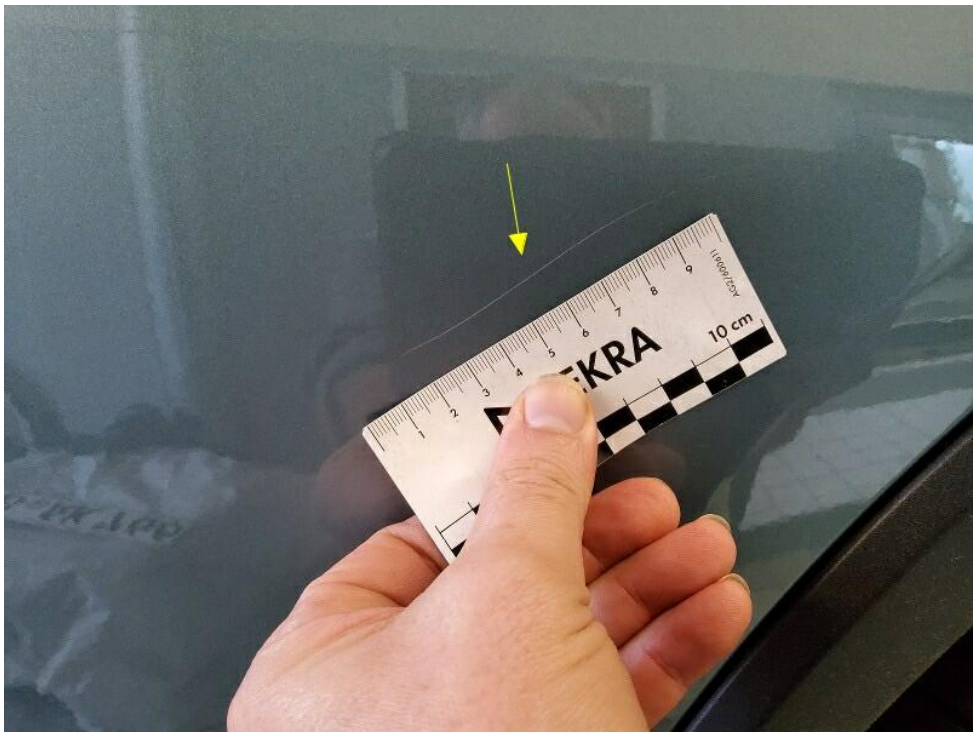
Bild 16 : Kotflügel vorne rechts oberflächiger Kratzer

Außenspiegel links oberes Gehäuse Anhaftung, polieren (Bild 14, 15)
Kotflügel vorne rechts oberflächiger Kratzer, polieren (Bild 16)
Einstieg / C-Säule hinten rechts kleiner Kratzer (Bild 17, 18)

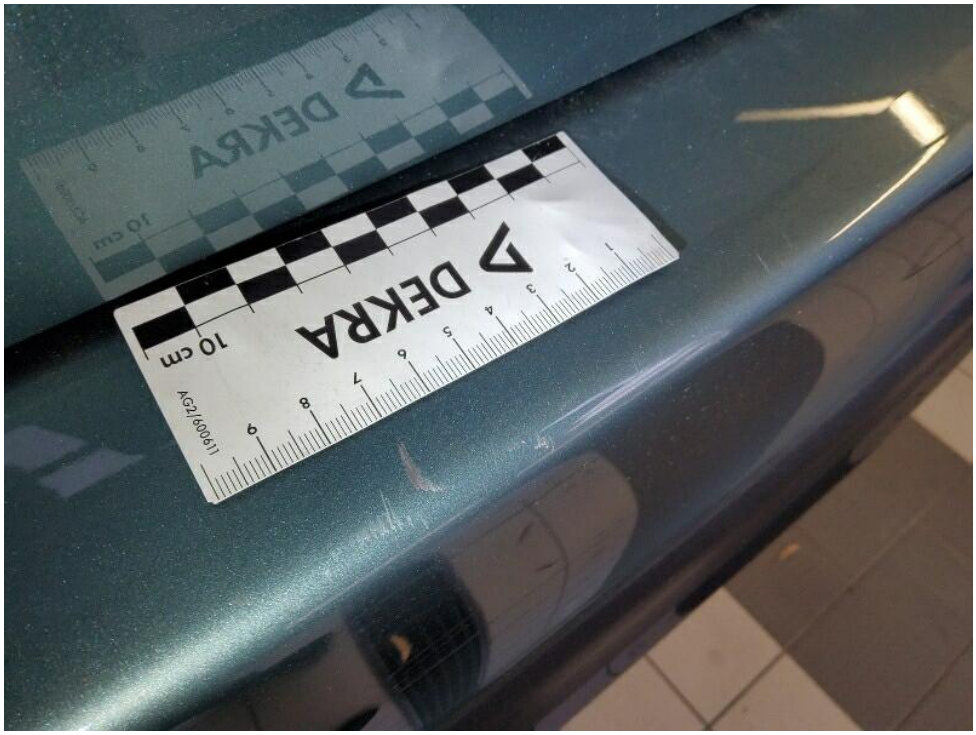
Bild 21 : Heckstoßfängerverkleidung / Ladekante mehrere oberflächige Kratzer

Heckstoßfängerverkleidung / Ladekante
mehrere oberflächige Kratzer (Bild 21, 22, 23, 24)
Tür hinten links kleinere "weiche" Delle (Bild 25, 26)
Fahrzeugfront mit laufleistungsbedingter Steinschlagbelastung
Fahrzeuginnenraum mit nutzungsbedingter Gebrauchsspuren
Frontscheibe kleine Abplatzungen

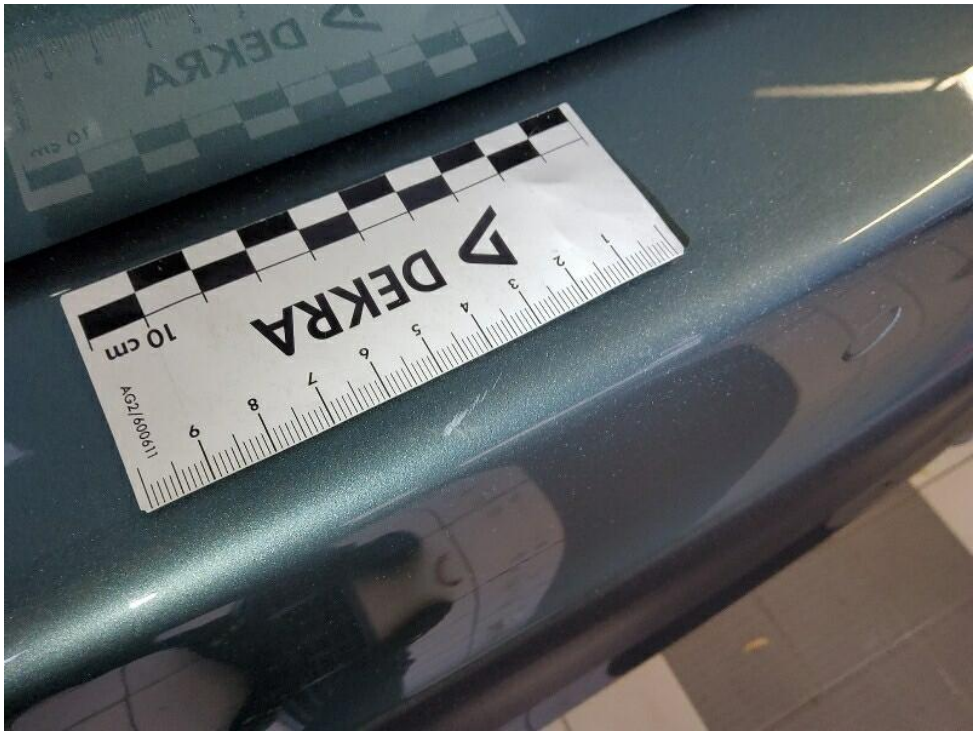
Bild 23 : Heckstoßfängerverkleidung / Ladekante mehrere oberflächige Kratzer

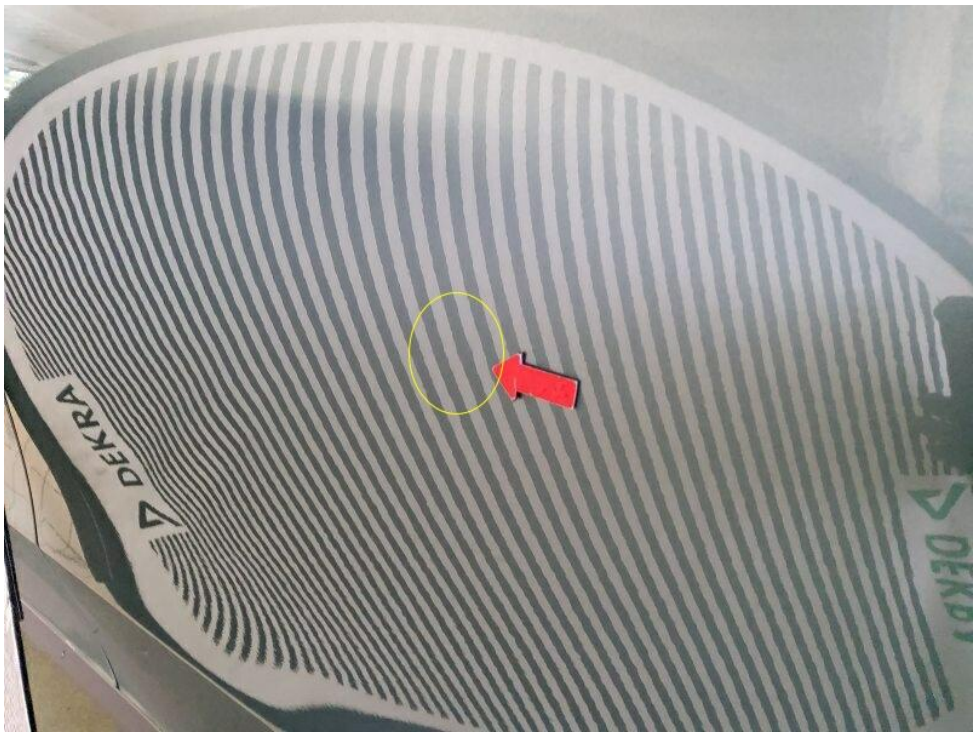
Bild 26 : Tür hinten links kleinere "weiche" Delle

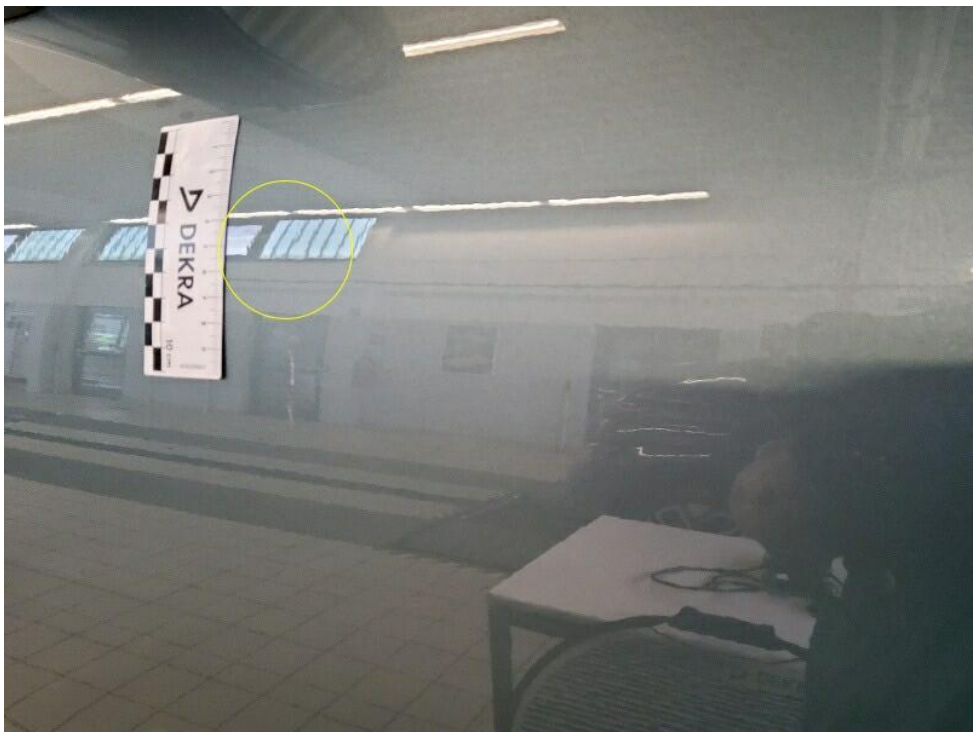
Bild 32 : Tür vorne links oben tiefer Kratzer mit kleiner Delle sowie unten Eindellung mit Lackbeschädigung

1. Tür hinten rechts hintere Türkante Lackbeschädigung, smart repair (Bild 19, 20)
2. Tür vorne links oben tiefer Kratzer mit kleiner Delle sowie unten Eindellung mit Lackbeschädigung, instandsetzen (Bild 27, 28, 31, 32, 35, 36, 37)
3. Glanzgedrehte Felge hinten links Schramme mit Materialabtrag, erneuern (Bild 29, 30)
4. Radlaufverkleidung vorne links verschrammt, erneuern (Bild 33, 34)
5. Service B1 fällig - Duechführen, ggf. Zusatzarbeiten notwendig, prüfen und Befund festlegen, Schadenerweiterung möglich (Bild 7)
