MACADAM

AUDI Q3

Information véhicule

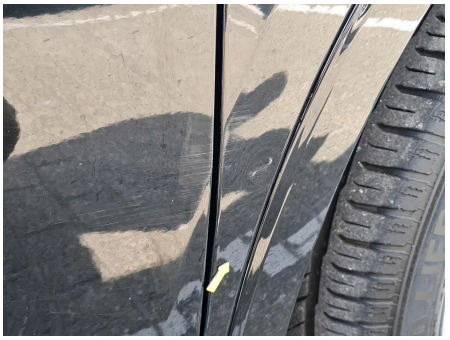
Aile AVD
Bosse(s) et griffe(s)
Peindre
Droite

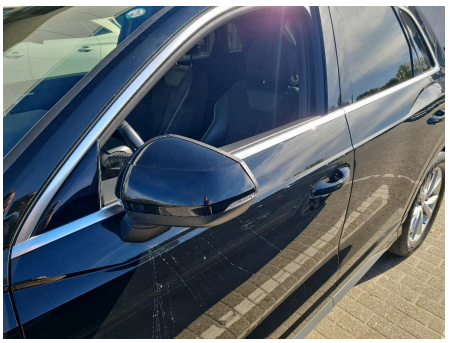
Boitier rétroviseur ext G
Griffe(s)
Peindre
Gauche

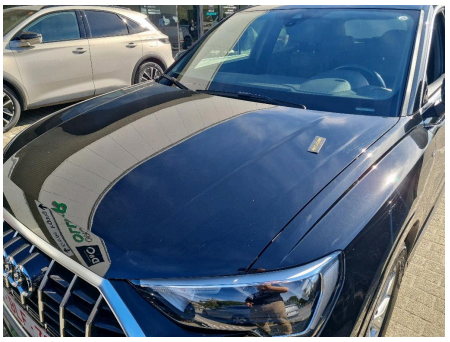
Carrosserie
Endommagé
Acceptable
Toit & autres

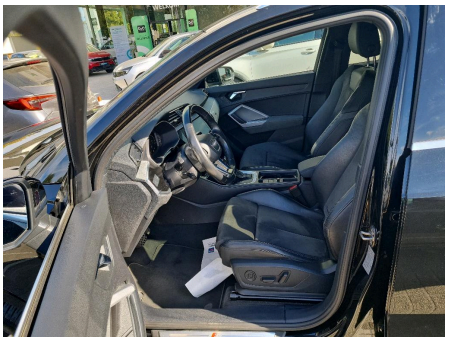
Intérieur
Endommagé
Acceptable
Intérieur

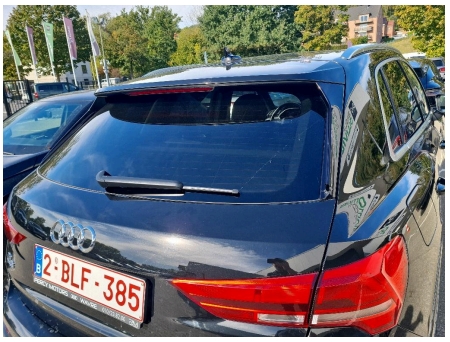
Moulure de coffre
Cassé
E - Remplacer
Arrière

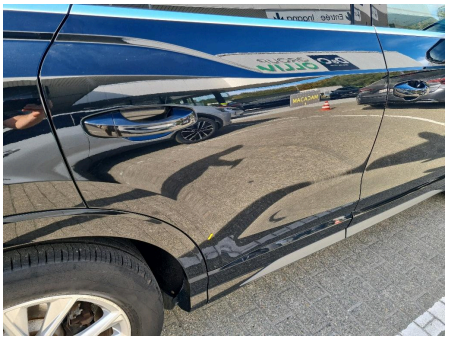
Porte ARD
Bosse(s)
PDR - Débosselage ss peinture
Droite
