Verkaufsgutachten

Vorgang	
Ihr Auftrag vom	07.10.2026 durch Raiffeisen-Impuls Fuhrparkmanagement GmbH & Co. KG
Besichtigungsort	36272 Niederaula, Industriestraße 11
Besichtigungsdatum	09.10.2026
Referenznummern	0002076144

zu unserem vorausgegangenen Gutachten wird ein Nachtrag notwendig.

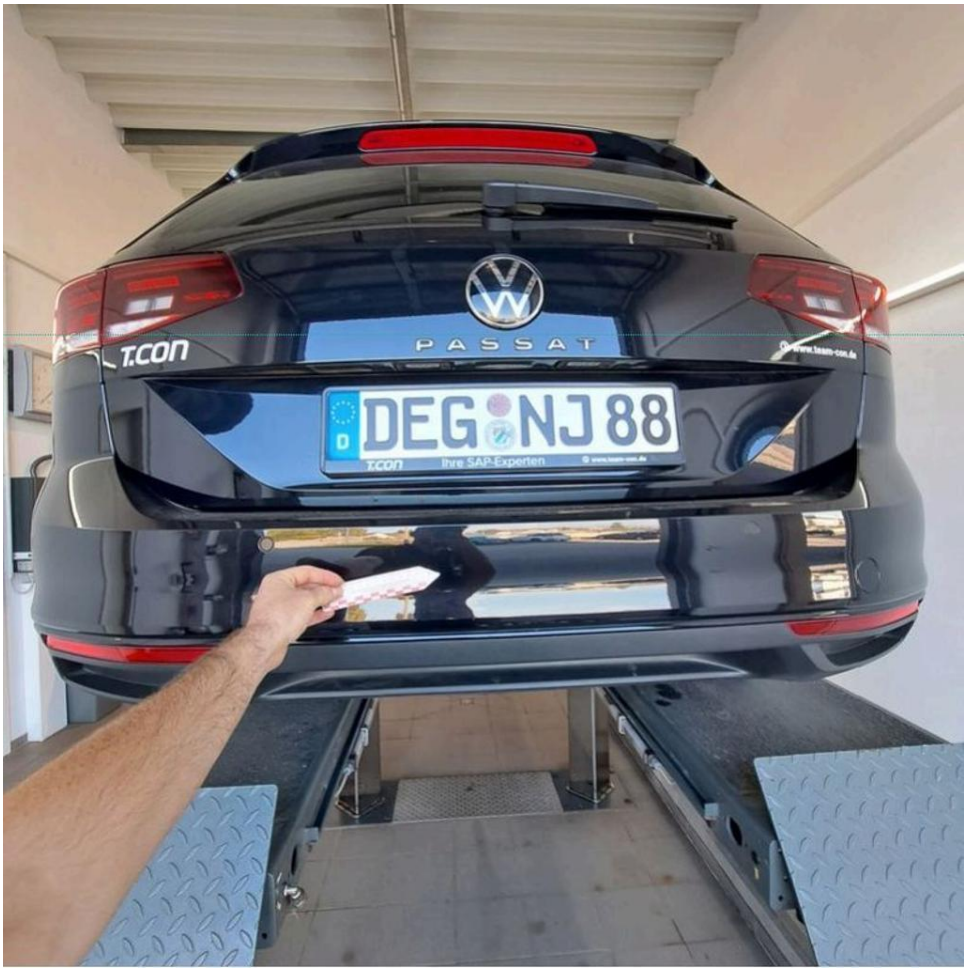
Bild 16 Fremdlichtbild Stoßfänger hinten, Verkleidung -lackiert-, beschädigt, instand setzen -

Heck (Angaben ohne MwSt.)	Reparaturkosten	MW
Stoßfänger hinten Verkleidung -lackiert-, beschädigt, instand setzen - lackieren (Bild 16, Bild 17, Bild 18)	1192,77 €	859,05 €

lackieren
