Fahrzeugzustandsbericht - Verkauf

FORD Focus

FORD Focus Turnier 1.5 EcoBlue Start-Stopp-System Aut. TITANIUM

Inspektion - ID	**11730719**	Besichtigt am	**03.11.2026 12:31:40**

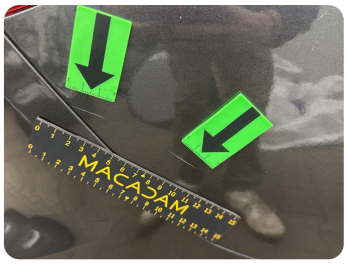
4 | Stoßfänger hinten

Schadensart	Kratzer
Schweregrad	>4 cm - 6 cm
Reparaturmethode	Lackieren
Ursache	Bei Inspektion festgestellt
