DEKRA-Nr: 0535 / 053317 / 2026 / B086384000206 vom 28.04.2026

Zustandsbericht/Minderwertgutachten-Leasing

Kennzeichen **GP GS1968** **FIN** **VR7BAHNSBPE080784**

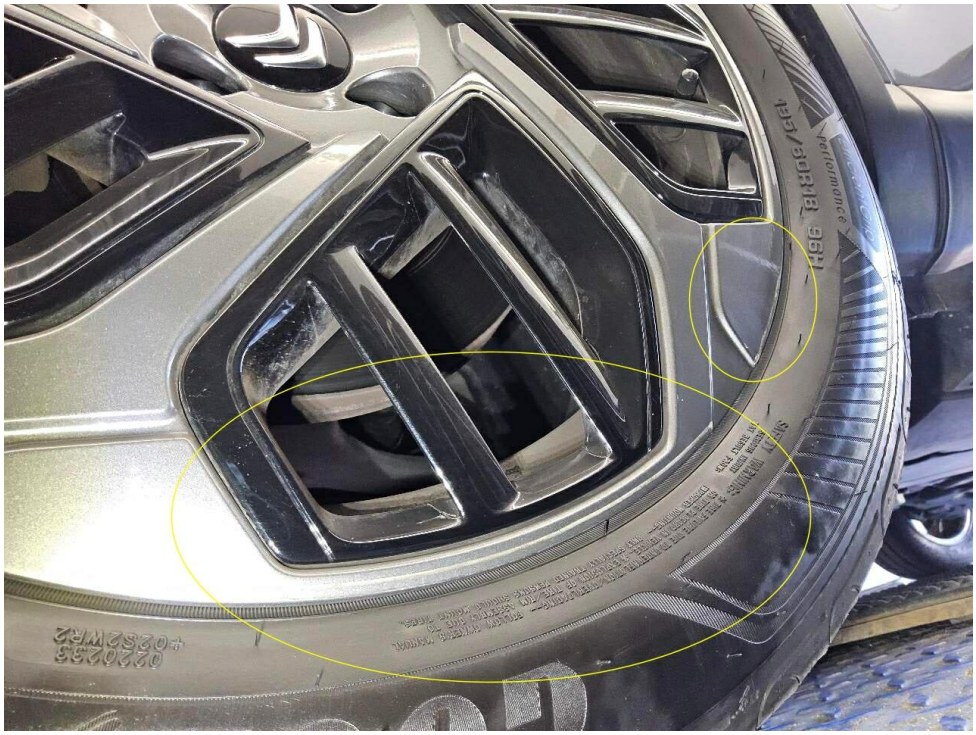
Bezeichnung des Schadens / Rep.-Weg	Rep.Kost netto	Rep.Kost brutto	Anrechn.	Minderwert in EUR netto	Minderwert in EUR brutto
1. Felge vorne links verkratzt, smart repair (Bild 11, 12)	189,92	226	voll	-189,92	-226
Gesamt	**189,92**	**226**		**-189,92**	**-226**

Bild 11 : Felge vorne links verkratzt

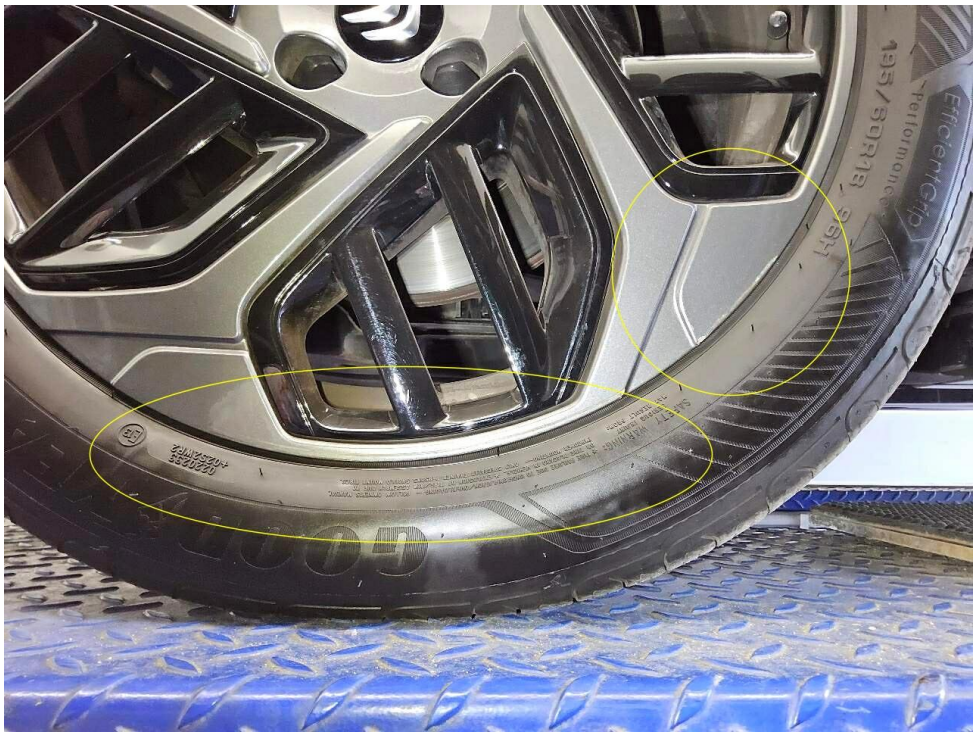
Bild 12 : Felge vorne links verkratzt
