Rapport d'inspection

PEUGEOT 3008

Immatriculation	**FZ-888-ZN**
VIN	**VF3M4DGZUMS083559**
Kilométrage	**56 108 km**
Première immatriculation	**15/06/2021**
Couleur carrosserie	**Noir**

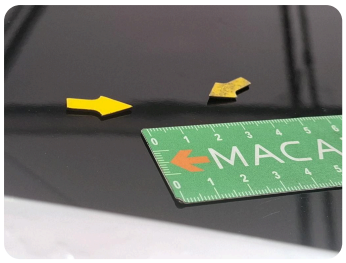
Aile ARD

Type de dommage	**Bosse(s) et griffe(s)**
Mode de réparation	**LI - Réparer et peindre (complet)**

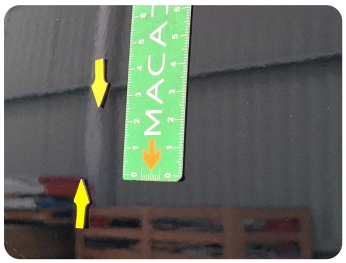
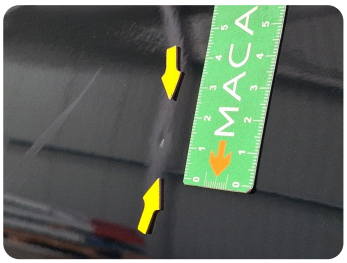
Porte ARG

Type de dommage	**Bosse(s) et griffe(s)**
Mode de réparation	**LI - Réparer et peindre (complet)**

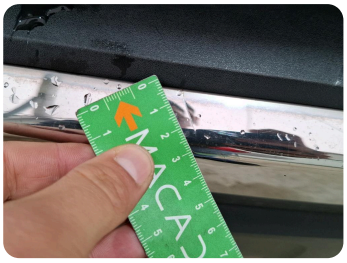
Bas de caisse int ARD

Type de dommage	**Bosse(s) et griffe(s)**
Mode de réparation	**LI - Réparer et peindre (complet)**

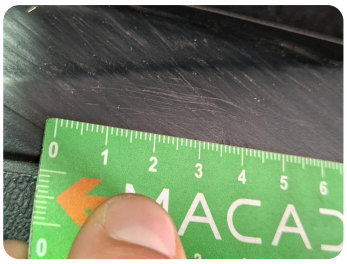
Intérieur

Type de dommage	**Sale**
Mode de réparation	**Nettoyer**

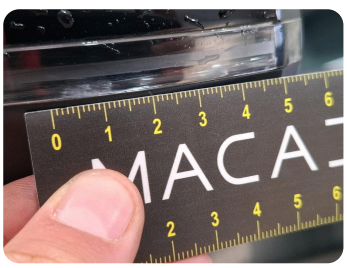
Aile AVG

Type de dommage	**Griffe(s)**
Mode de réparation	**Lustrage**
