Rapport d'inspection
Examen de restitution

Type de véhicule	VP		
Dénomination commerciale	Citroën C5 X (E) 5P (21-)	Finition	
Immatriculation (A)	[redacted]	VIN (E)	VR7NDDGYPP4800016
Date de MEC (B)	19/06/2023	Energie (P3)	ELECTRICITE ESSENCE
Carrosserie (J3)	BREAK	Genre (J1)	VP
Motorisation	HYB - 225 CV	Puissance (cv fiscaux) (P6)	10
Boite de vitesse	BVA8	Nombre de places assises (S1)	5
Couleur	BLEU	Type de peinture	Métal Vernis
Kilométrage	39 316 KM	Nature de la mesure	Compteur
Niveau de carburant	Un quart	Échéance contrôle Technique

VIN: VR7NDDGYPP4800016 Immatriculation : N° Dossier: 26AH8509A0

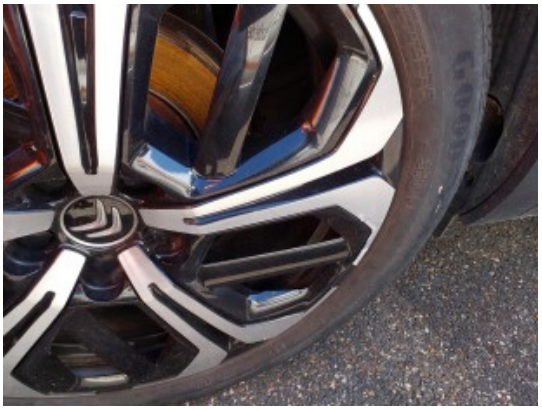
JANTE USINÉE 18' (AVANT GAUCHE)

Localisation	Designation	Dommage	Opé.	Qté	P.U. HT	Temps	MO Peinture	Forfait	Total HT
Avant Gauche	JANTE USINÉE 18'	Rayé	Forfait Rép.	1				180,00	180,00 €
Arrière Droit	JANTE USINÉE 18'	Rayé	Forfait Rép.	1				180,00	180,00 €
