Zustandsbericht

Kunde :	**Allane SE HCBE**		
Berichtsnummer :	**0000000951258-DE926**	**Amtl. Kennzeichen :**	**RE-SB971E**
Referenznummer:	**31269090**

Kia EV6 (CV)(2021->) Basis 2WD

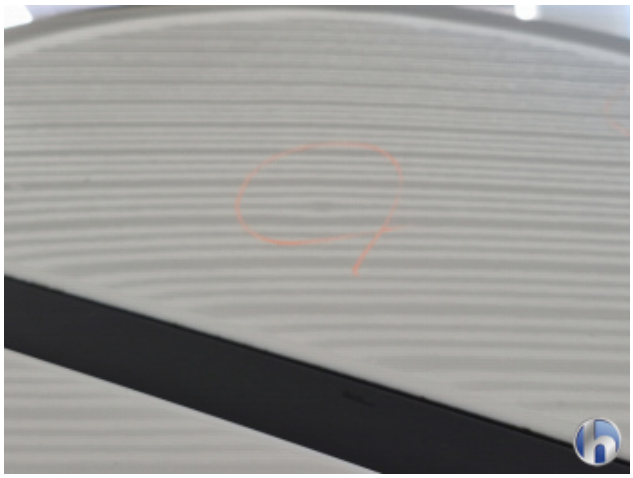
Bauteil	Schaden	Rep.-Art
1.	Dach	Beschädigt	Instandsetzen und Lackieren

Beschädigt - Instandsetzen und Lackieren

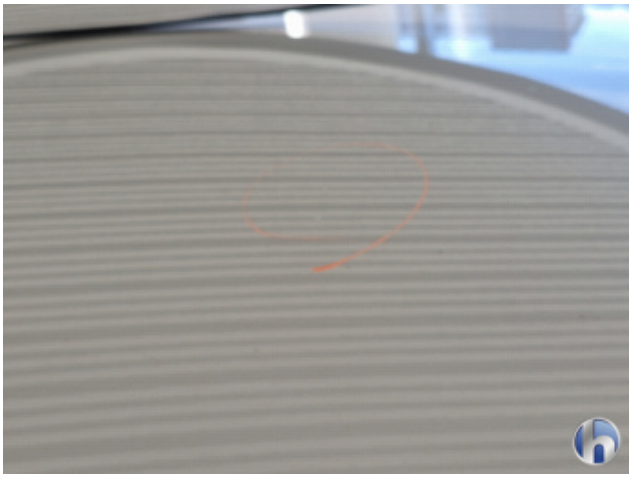
1. Dach
Beschädigt - Instandsetzen und Lackieren

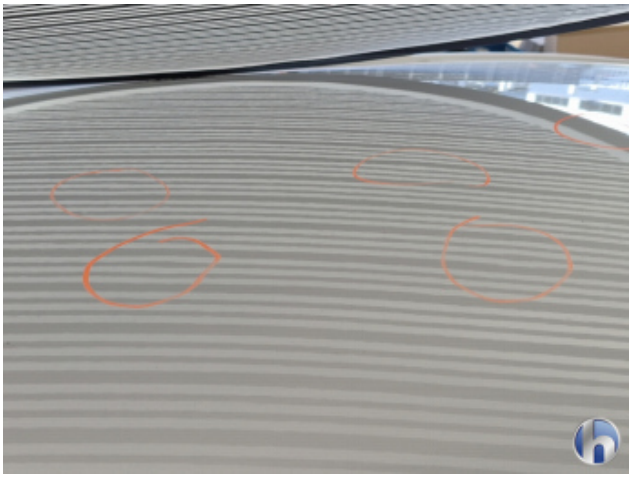
1. Dach
Beschädigt - Instandsetzen und Lackieren

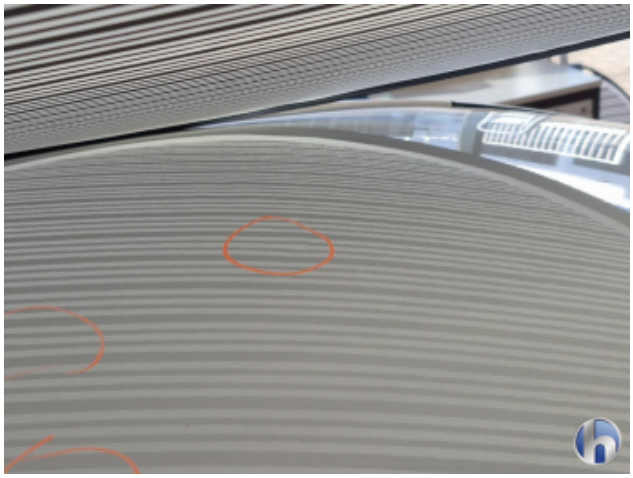
1. Dach
Beschädigt - Instandsetzen und Lackieren

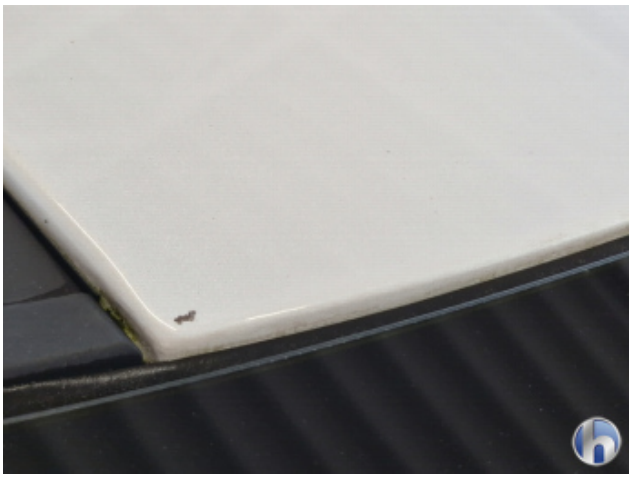
1. Dach
Beschädigt - Instandsetzen und Lackieren
