Vehicle info

Make	BMW	Gearbox	Automatic
Model	320e PHEV Touring Aut. (G21)	Fuel type	Hybrid Diesel
Mileage	125,123	kW	150
VIN	WBA6N91030FN01568	cc	1,998
First registration date	9/30/2022	Customer	BMW Austria Leasing GmbH Minderwertgutachten

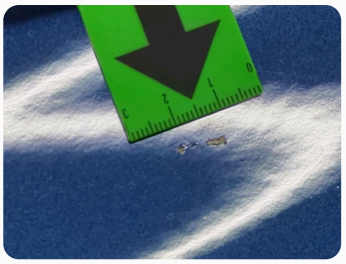
1 | Wing FL

Damage type	Scratch(es)
Repair mode	Paint
Cause	Use/wear

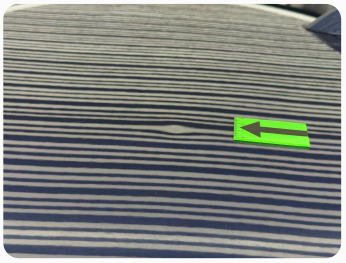
5 | Door RR

Damage type	Dent(s)
Repair mode	Paintless dent repair
Cause	Use/wear
