DEKRA-Nr: 0618 / 027588 / 2026 / B091752000013 vom 28.08.2026

Vermarktungsbericht

Erstzulassung	25.08.2022	Fahrzeugart	Personenkraftwagen
Hersteller	Ford	Typ / Verkaufsbez.	Transit/Tourneo Custom Kombi (TTF)(2012->) / Tourneo Custom 2.0 TDCi Mild Hybrid 320 L1 Active
Aufbauart	Van	Türen	5
Sitzplätze	9	Fahrzeug-Ident.-Nr.	WF03XXTTG3NM75620
Maße Länge/Breite/Höhe	5339 / - / 2000 (mm)	Achsen / angetr. Achsen	2 / 1
Radstand (mm)	2933	zul. Gesamtmasse	3240 kg
HSN / TSN	8566 / BRY	DAT €uropa-Code®	022850620970007
DAT Marktindex	DE006 6316	Km-Stand abgelesen	43222

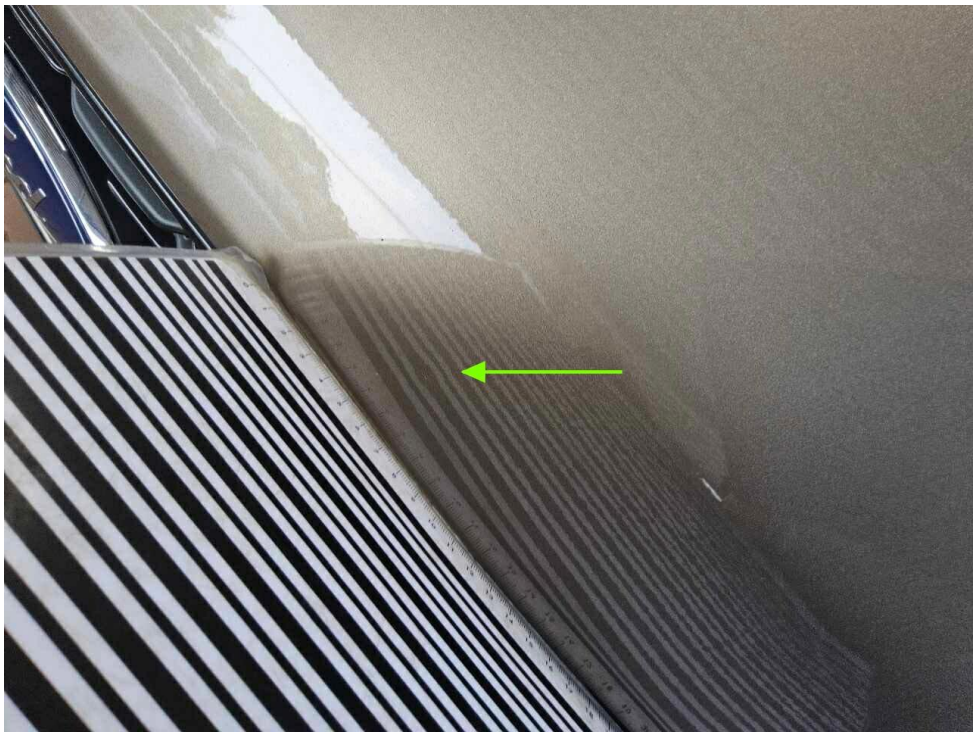
Motorhaube, eingedellt, Gebrauchsspur (Bild 10)

Bild 10 : Motorhaube, eingedellt, Gebrauchsspur
