Informe de tasación

VOLKSWAGEN ARTEON

R-LINE 2.0 TDI 110KW (150CV) DSG

VIN	WVWZZZ3HZPE011697
Primera matriculación	19/9/2023
Kilometraje del vehículo	180.096 km

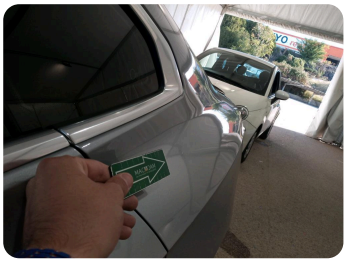
8 | Aleta Tras Iz

Tipo de daño	Abolladuras
Modo de reparación	Reparar + Pintar
