MERCEDES-BENZ GLA (BM 247)(02.2020->) GLA 250 E (247.786) HYBRIDE 160 KW (MOTEUR 1,3 LITRE(S) - 118 KW) 5 PORTES

VIN: W1N4N8GB0PJ484595

Détails de l'inspection

Lieu de l'inspection	Date de l'inspection	Date de validation de l'inspection
PARC HÖDLMAYR TONGEREN	21/09/2026	22/09/2026

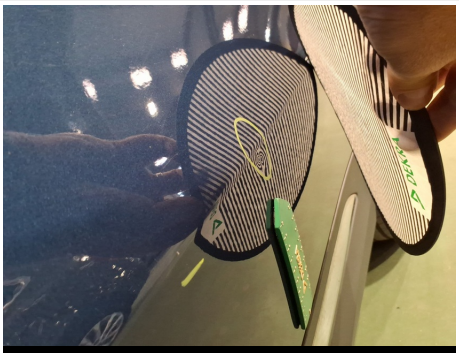
004	Entrée de porte / Avant Gauche	Enfoncement	Réparation

Entrée de porte / Avant Gauche / Enfoncement

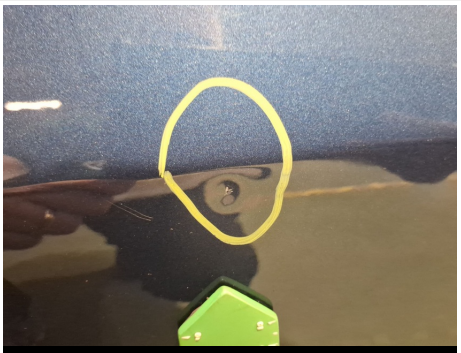
005	Porte / Arrière Gauche	Enfoncement	Réparation

Porte / Arrière Gauche / Enfoncement

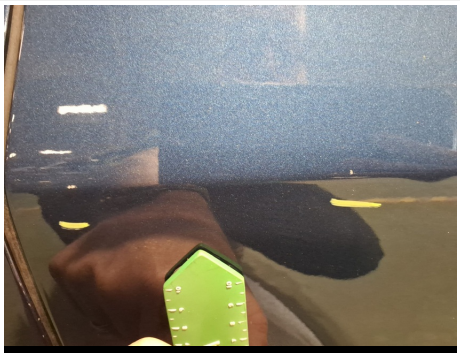
Porte / Arrière Gauche / Enfoncement

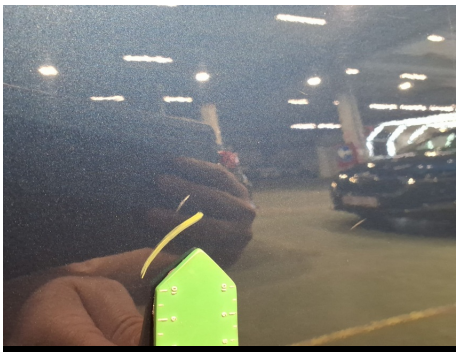
Porte / Arrière Gauche / Enfoncement

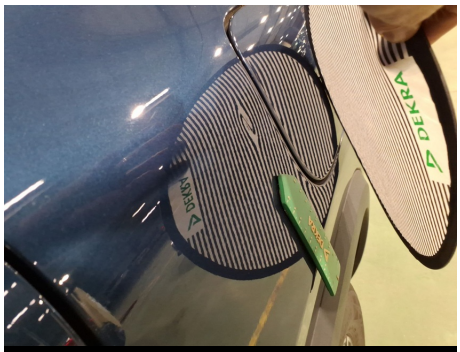
Porte / Arrière Gauche / Enfoncement
