DEKRA-Nr: 0481 / 0100042402 / 2026 / B077944001402 vom 02.09.2026

Zustandsbericht / Minderwertgutachten

Erstzulassung	23.08.2024	Letzte Zulassung	23.08.2024
Fahrzeugart	Personenkraftwagen	Hersteller	Renault
Typ / Verkaufsbez.	Austral (07.2022->) / Austral 1.3 TCe 160 Mild-Hybrid Techno (EU 6e)	Aufbauart	Geländewagen
Türen	4	Sitzplätze	5
Fahrzeug-Ident.-Nr.	VF1RHN00X73284743	HSN / TSN	3333 / BPR
DAT €uropa-Code®	017201580100001	DAT Marktindex	DE005 6550
Km-Stand abgelesen	37988	Nächste HU §29 StVZO	08 / 2027
Energiequelle / Kraftstoff	Hybr.Benzin/E	Zylinderanzahl	4 / Reihenmotor
Leistung (kW)	116	Hubraum (ccm)	1332
Schadstoffklasse:	EURO6;WLTP;EA;PI/CI;M, N1, N2	Antriebsart	Frontantrieb
Getriebe / Gänge	Automatik / 7	Felgen	Leichtmetall
Farbe	Weiß / Uni / WD	Polster / Farbe	Stoff / Anthrazit

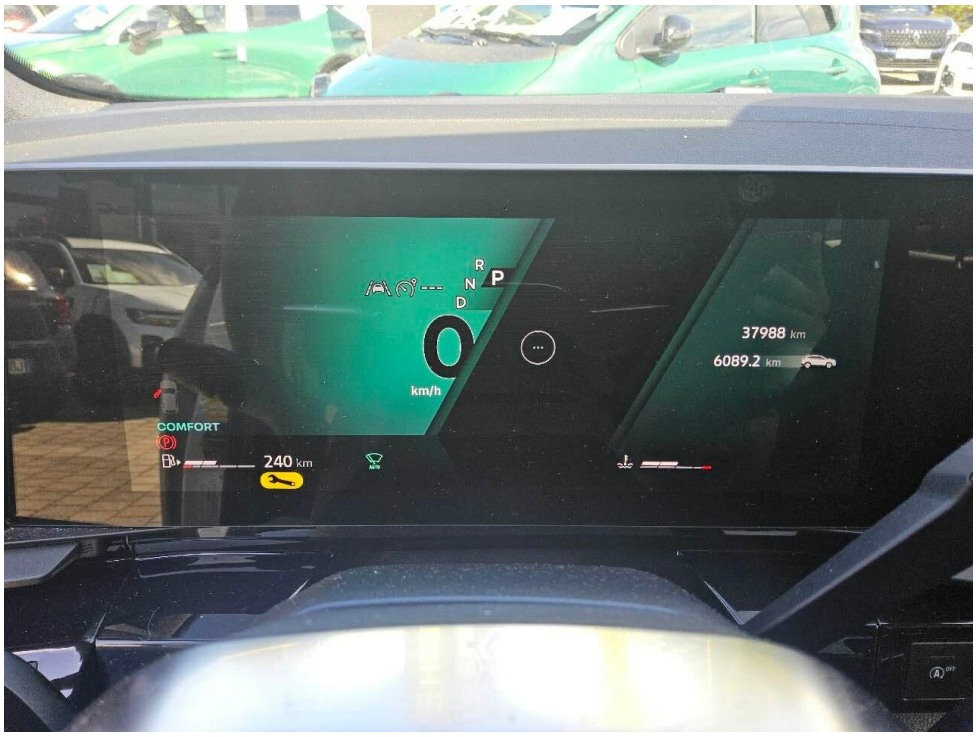
Bild 6 : Kombiinstrument (betriebsbereit) mit Kilometerstand

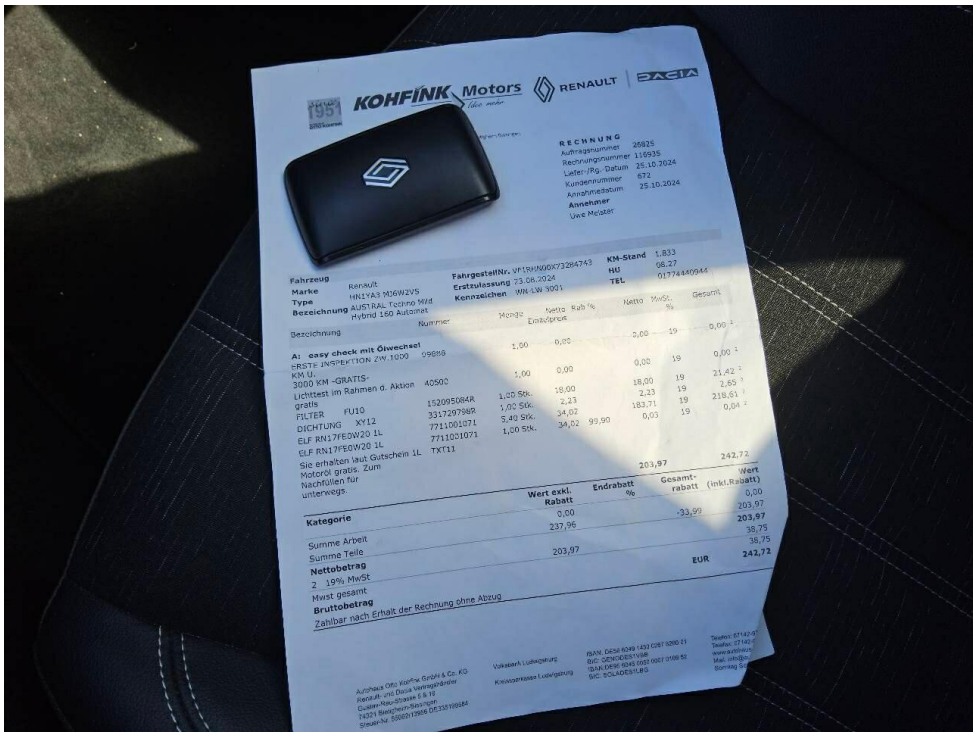
Bild 8 : Alle Fz-Schlüssel, ZLB 1, Letzter Eintrag im Serviceheft

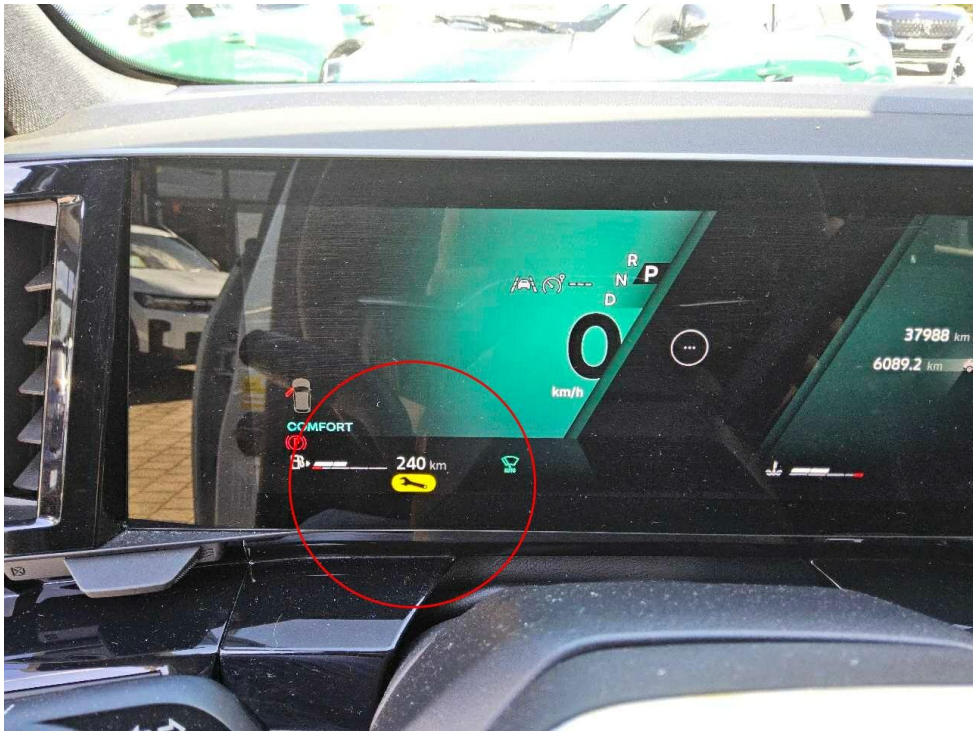
Bild 9 : Service fällig

1. Service fällig, (Bild 9)
2. Sitzbezug vorne links, rissig, erneuern (Bild 10, 11)
3. Dach, Dellen, drücken (Bild 12, 13)
4. Außenspiegel rechts, verschrammt, lackieren (Bild 14, 15)
5. Alufelge hinten rechts, verschrammt - Optische Wertminderung, (Bild 16, 17)

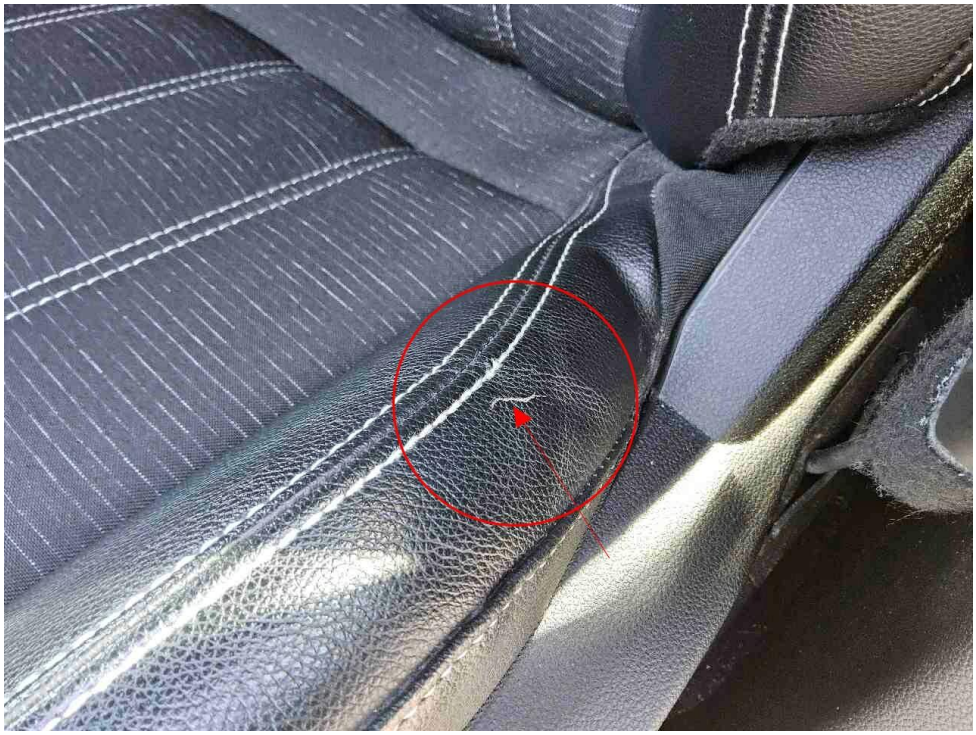
Bild 10 : Sitzbezug vorne links, rissig

Bild 11 : Sitzbezug vorne links, rissig

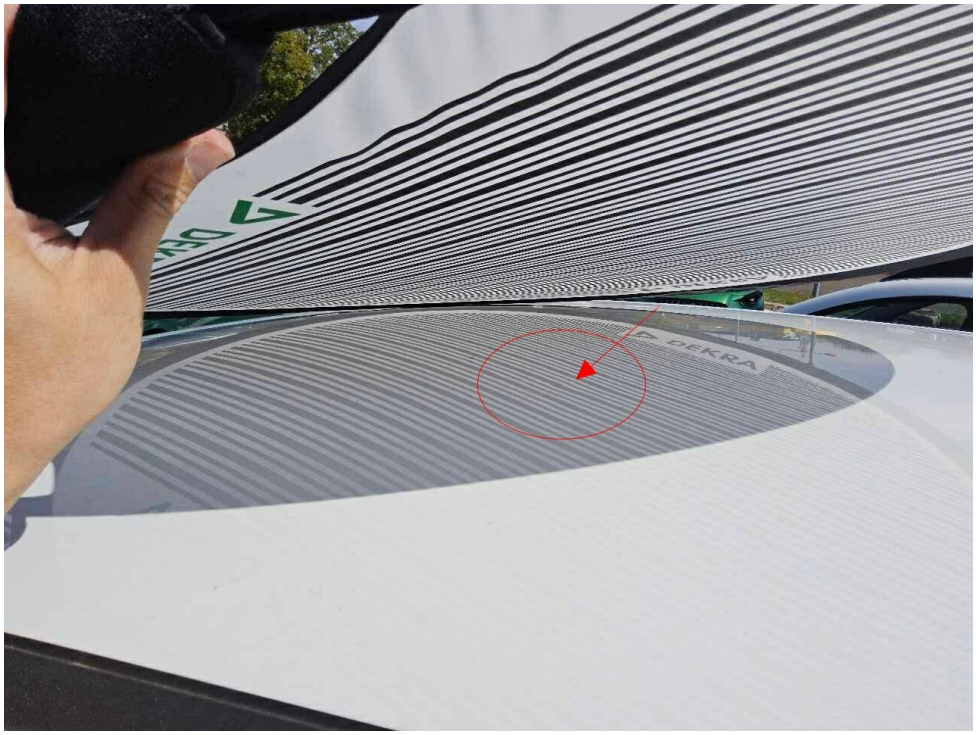
Bild 12 : Dach, Dellen

Bild 13 : Dach, Dellen
