Zustandsbericht

Kunde :	**Allane SE HCBE**		
Berichtsnummer :	**0000000947612-DE968**	**Amtl. Kennzeichen :**	**RA-PG 60E**
Referenznummer:	**31257438**

Hyundai Kona (OS)(2017->) Select Elektro 2WD

Fahrzeug-Ident.-Nr.:	**TMAK281HFPJ066701**	Laufleistung abgelesen:	**40699 km**
Erstzulassung / Baujahr:	**30.09.2022 / 2022**	Besichtigungsdatum/-ort:	**30.09.2026 76473 Iffezheim**
Fahrzeugart:	**PKW**	Aufbauart:	
Kraftstoff:	**Elektro**	Getriebe Art:	**Sonstiges**
Navi.-Datenträger:	**-**	Hubraum / Leistung:	**0 ccm / 100 kW (136 PS)**
Antriebsart:	**Frontantrieb**	Lackfarbe:	**Dark Knight / MIC**
Lackart:	**Metallic**	Türen / Sitzplätze:	**5 / 5**
Anzahl Schlüssel:	**2**	Nächste HU / AU:	**2027 / 2027**
Polster Art:	**Stoff**	Serviceheft verfügbar:	**Ja**
Farbe Innenausstattung:	**Schwarz**	Serviceheft gepflegt:	**Ja**
Raucherfahrzeug:	**Nein**	Letzter Service km / am:	**40398 / 21.09.2026**
Fahrzeug fahrbereit:	**Ja**	Vorgelegte Fahrzeug-Unterlagen:	**ZB I (Fzg.Schein)**
Zustand aussen:	**2 - Gut**	Zustand innen:	**2 - Gut**

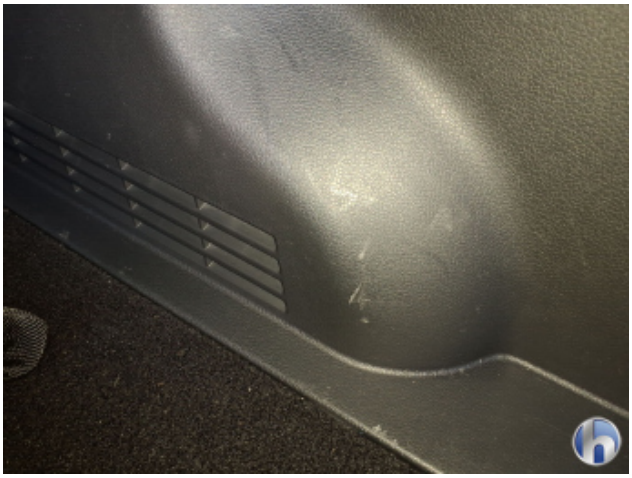
9. Sitz Innenraum rechts hinten
Gebrauchsspuren - Ohne Reparatur
