Vehicle info

Make	VOLVO	Gearbox	Automatic
Model	XC60 T6 AWD Recharge PHEV Geartronic (II.Gen)	Fuel type	Hybrid Petrol
Mileage	40,560	kW	1,969
VIN	YV1UZH1V4R1792946	cc	186
First registration date	10/5/2023	Customer	BMW Austria Leasing GmbH Minderwertgutachten

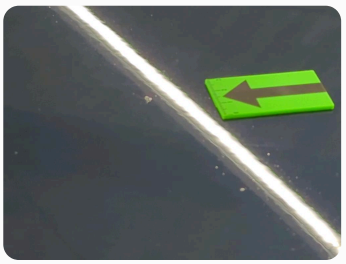
5 | Bumper F

Damage type	Scratch(es)
Repair mode	Paint
Cause	Use/wear
