DEKRA-Nr: 0542 / 035135 / 2026 / B090136000348 vom 27.08.2026

Zustandsbericht/Minderwertgutachten-Leasing

Erstzulassung	24.08.2023	Letzte Zulassung	24.08.2023
Hersteller	BMW	Marke	BMW
Typ / Verkaufsbez.	X3 xDrive20d Aut.	Aufbauart	Geländewagen
Türen	5	Sitzplätze	5
Fahrzeug-Ident.-Nr.	WBA15BZ080N220863	HSN / TSN	0005 / CZT
Schlüssel-Nr.	10137466	Km-Stand abgelesen	54146
Nächste HU §29 StVZO	08 / 2026	Energiequelle / Kraftstoff	Hybr.Diesel/E
Zylinderanzahl	4 / Reihenmotor	Leistung (kW)	140
Hubraum (ccm)	1995	Schadstoffklasse:	EURO6;WLTP;AP;PI/CI; M, N1 I
Antriebsart	Allrad	Getriebe / Gänge	Automatik / 8
Felgen	Leichtmetall	Farbe	Grau / Metallic
Polster / Farbe	Kunstleder / Braun

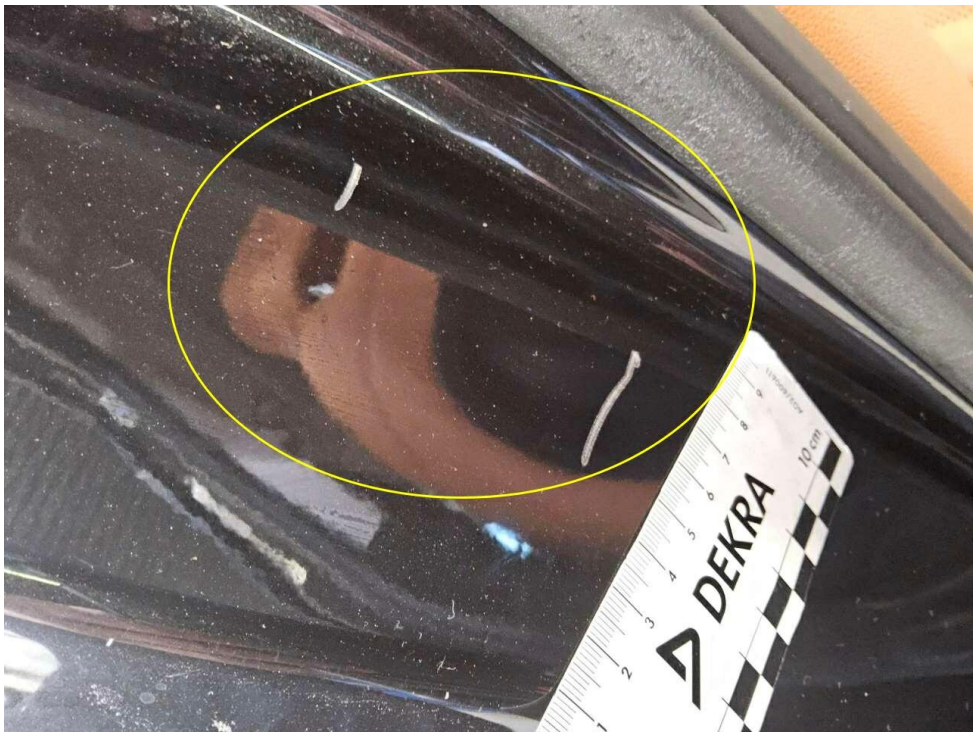
Bild 19 : Tür hinten rechts Einstieg, verschrammt, smart repair

Rissbildung, erneuern (Bild 33, 34)
3. Schaden Spoiler Stoßfänger vorne, erneuern (Bild 35, 36, 37)
4. LM Felge vorne links verschrammt, Winter, smart repair (Bild 38, 39)
5. LM Felge vorne rechts verschrammt, Winter, smart repair (Bild 40)
6. Tür hinten rechts Einstieg, verschrammt, smart repair (Bild 19, 20)
7. Seitenteil hinten rechts, eingedellt, drücken (Bild 25, 26)

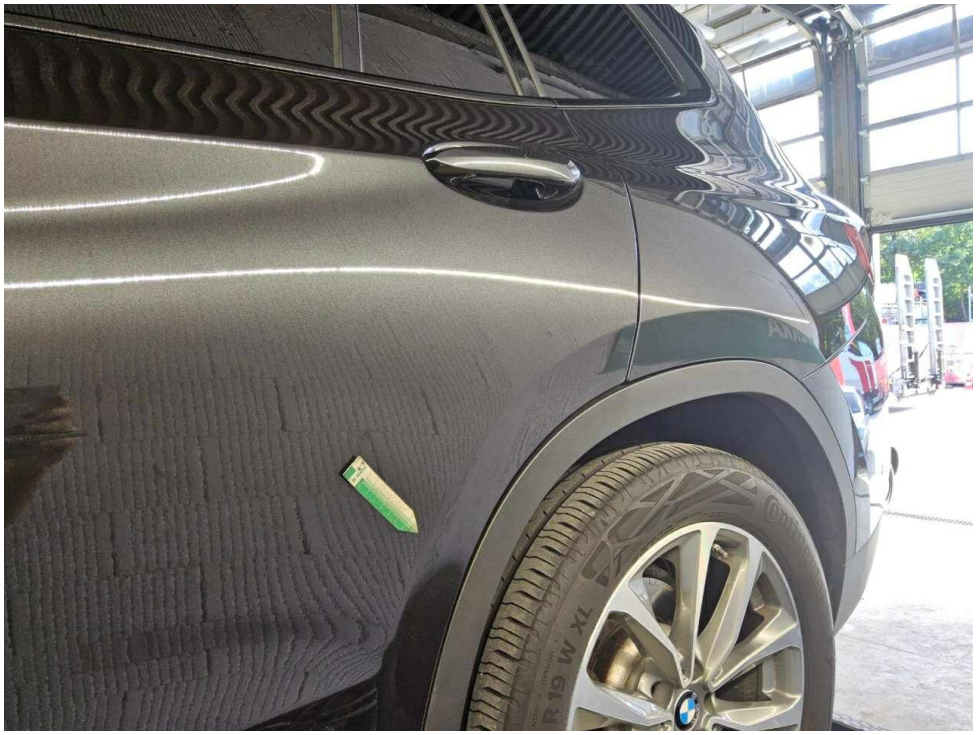
Bild 20 : Tür hinten rechts Einstieg, verschrammt, smart repair

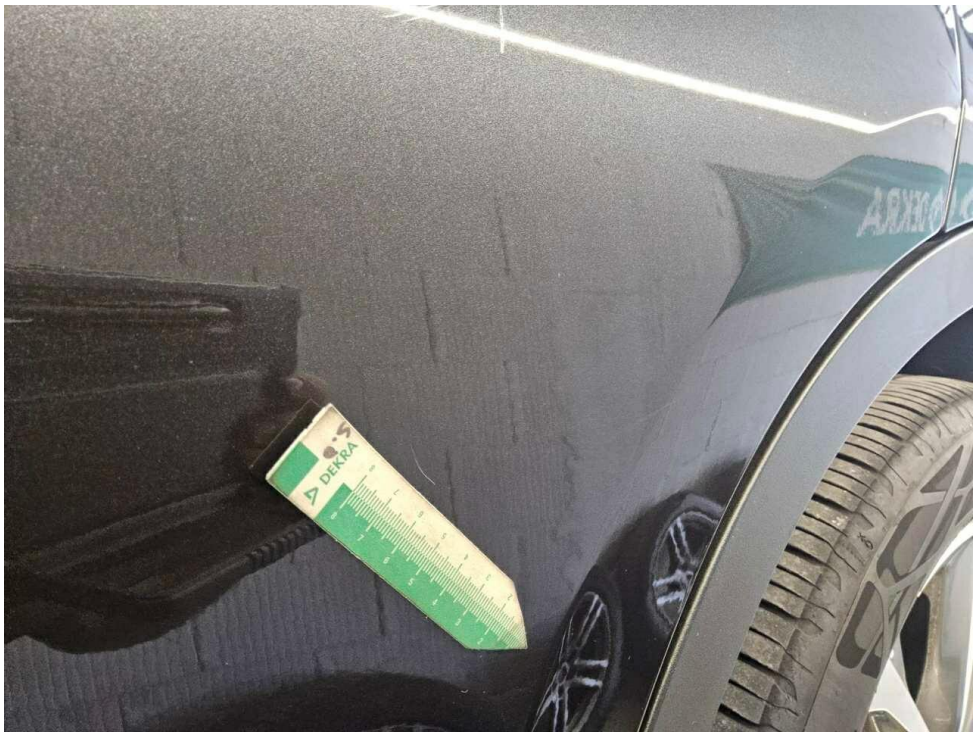
Bild 21 : Tür hinten links Lackierung, zerkratzt, Gebrauchsspur

Motorhaube Lackierung, Steinschlag, Gebrauchsspur (Bild 17, 18)
Stoßfänger vorne Lackierung, Steinschlag, Gebrauchsspur (Bild 15, 16)
Heckschürze hinten unten Lackierung, zerkratzt, Gebrauchsspur (Bild 23, 24)
Tür hinten links Lackierung, zerkratzt, Gebrauchsspur (Bild 21, 22)
Tür hinten rechts, eingedellt, Gebrauchsspur (Bild 27, 28)
Dach, eingedellt, Gebrauchsspur (Bild 29, 30)

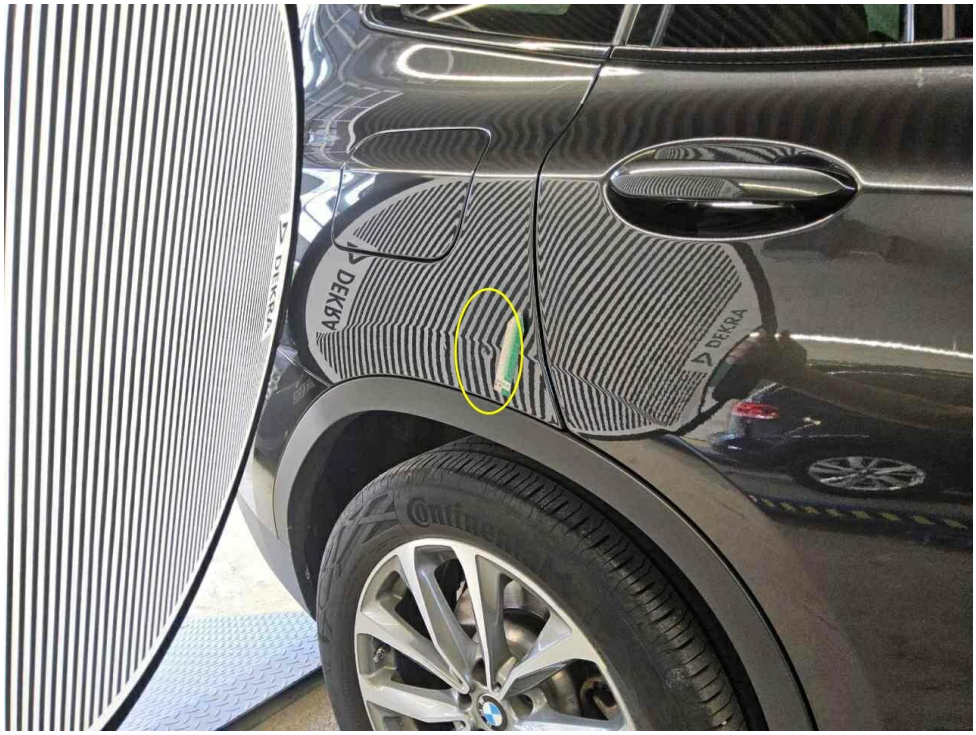
Bild 24 : Heckschürze hinten unten Lackierung, zerkratzt, Gebrauchsspur

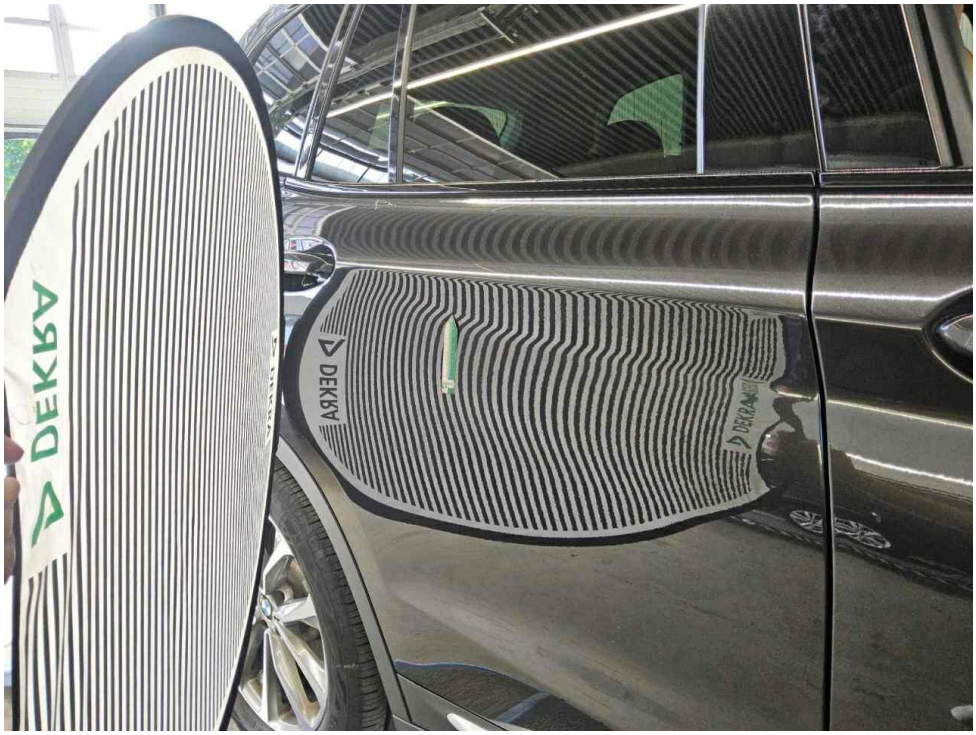
Bild 26 : Seitenteil hinten rechts, eingedellt, drücken

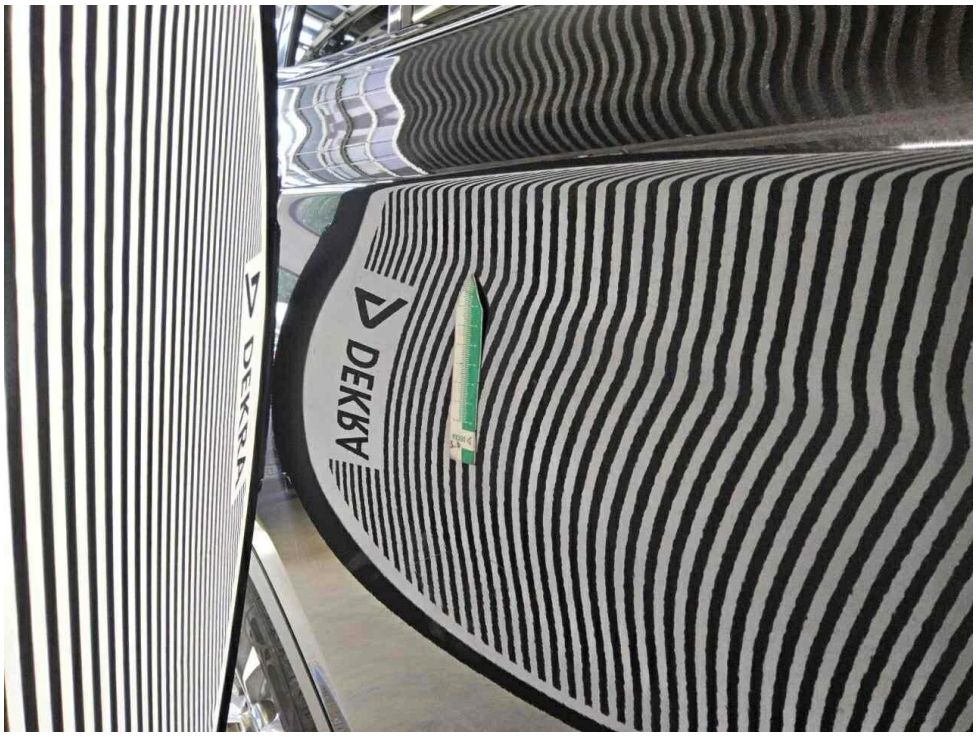
Bild 27 : Tür hinten rechts, eingedellt, Gebrauchsspur

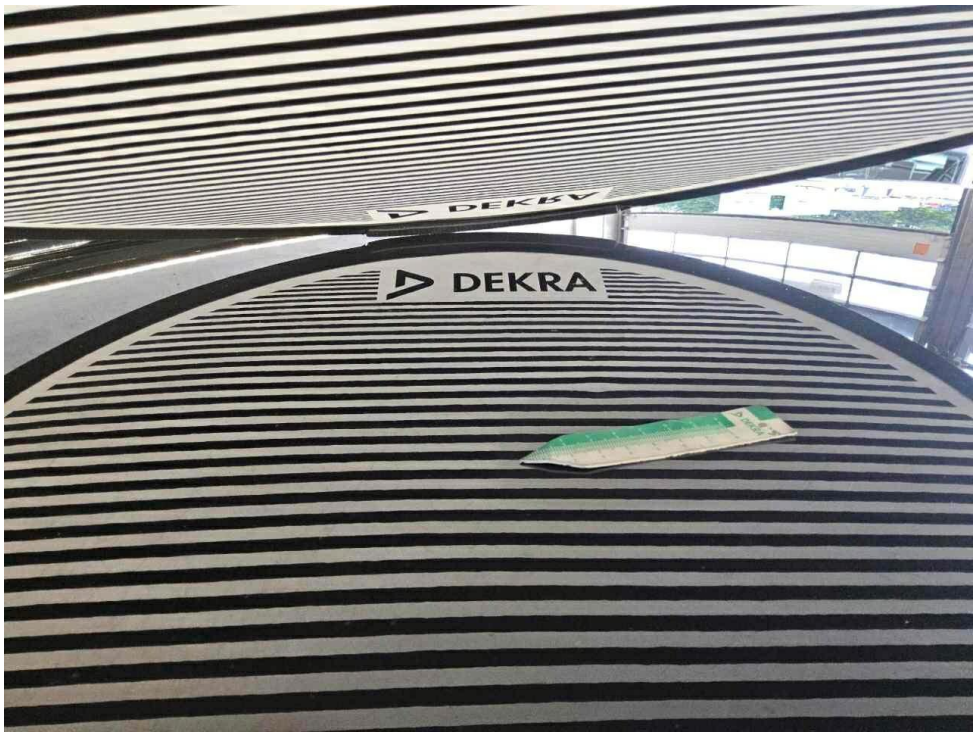
Bild 29 : Dach, eingedellt, Gebrauchsspur

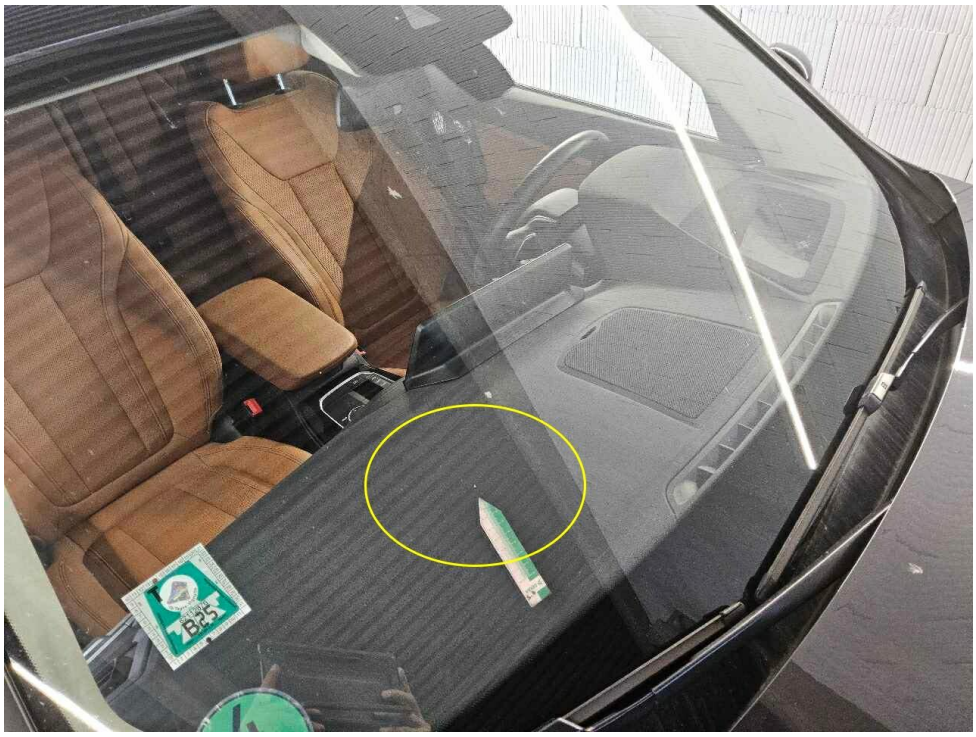
Bild 33 : Frontscheibe Steinschlag mit Rissbildung

1. Fußmatte vorne links eingerissen, erneuern (Bild 31, 32)
2. Frontscheibe Steinschlag mit
