Informe de tasación

RENAULT KANGOO FURGON

L1 1.5 BLUE DCI 70KW (95CV)

VIN	VF1RFK00971340137
Primera matriculación	31/8/2023
Kilometraje del vehículo	133.529 km

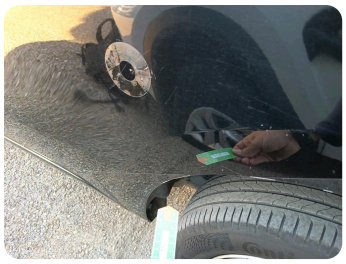
8 | Panel Tras Iz

Tipo de daño	Rayado
Modo de reparación	Pintar

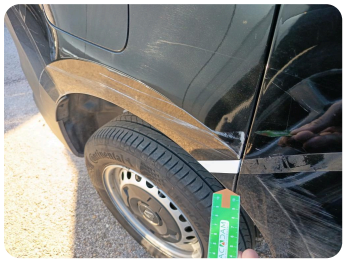
19 | Aleta Tras Dr

Tipo de daño	Rayado
Modo de reparación	Pintar

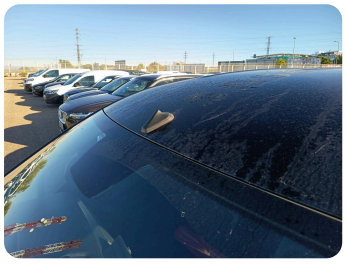
21 | Antena

Tipo de daño	Falta
Modo de reparación	Reemplazar
