Rapport d'inspection

CITROEN BERLINGO VAN

VIN	VR7EUHNS3MJ951969
Kilométrage	44 909 km
Première immatriculation	21/02/2022
Couleur carrosserie	Blanc

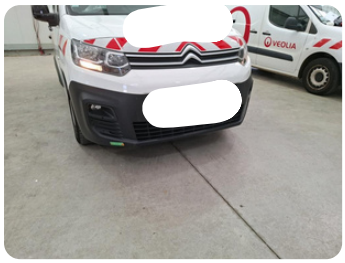
Pneu AVG

Type de dommage	Hors tolérance
Mode de réparation	E - Remplacer

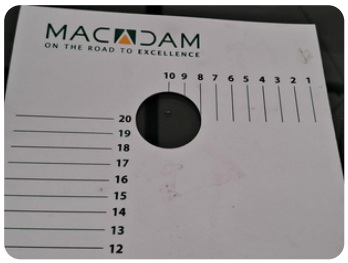
Coin pare-chocs ARG

Type de dommage	Cassé
Mode de réparation	E - Remplacer
