TÜV SÜD Auto Partner GmbH
Wiesenring 2
04159 Leipzig

Besichtigungsdatum: 13.10.2026
Protokollnummer: 48137186
Erstellt durch: Markus Böttcher
Besichtigt durch: Demir

Angaben zum Fahrzeug

Zustandsbericht

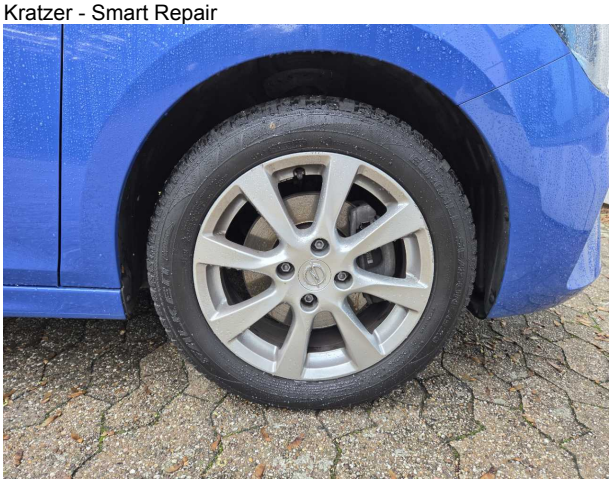
Beschädigung #2: Rad/Reifen: Leichtmetallfelge vorn rechts - Kratzer - Smart Repair
