0.1.	Fabrikmarke (Firmenname des Herstellers):		VOLKSWAGEN, VW
0.2.	Typ:	Variante:	Version:
	E2	4ACEBJAL1FX2	0PE1MH00201ASA
0.2.1.	Handelsbezeichnung:		ID.4 PRO 150 KW

DEKRA-Nr: 0422 / 057081 / 2026 / B074837003311 vom 23.10.2026

Zustandsbericht / Minderwertgutachten

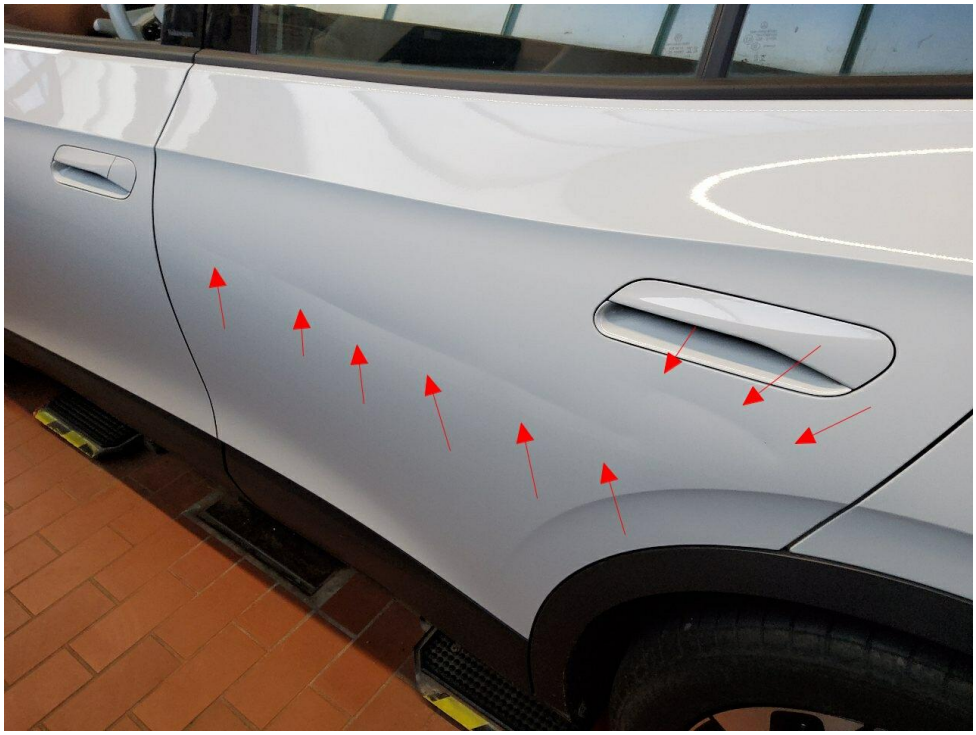
Bild 18 : Kotflügel vorne links, deformiert, instandsetzen und lackieren mit Lackaufbau

Bild 19 : Tür hinten links, deformiert, instandsetzen und lackieren mit Lackaufbau

Bild 20 : Dichtung Dreiecksfenster, Seitenteil hinten links und rechts porös

Bild 21 : Dichtung Dreiecksfenster, Seitenteil hinten links und rechts porös

Bild 22 : Rückleuchte Heckklappe, Befestigung gelöst

Bild 23 : Heckschürze hinten unten, zerkratzt, Gebrauchsspur

Bild 24 : Heckschürze hinten unten, zerkratzt, Gebrauchsspur

1. Spoiler Stoßfänger vorne links deformiert / zerkratzt, vorne rechts zerkratzt, erneuern (Bild 16, 17)
2. Rückleuchte Heckklappe, Befestigung gelöst, instandsetzen (Bild 22)
3. Tür hinten links, deformiert, instandsetzen und lackieren mit Lackaufbau (Bild 19)
4. Kotflügel vorne links, deformiert, instandsetzen und lackieren mit Lackaufbau (Bild 18)
