Zustandsbericht

Kunde :	**Allane SE**		
Berichtsnummer :	**0000000922243-DE613**	**Amtl. Kennzeichen :**	**HG-HG 1103**
Referenznummer:	**31168402**

Kia Ceed Sportswagon (CD)(2018->) Spirit

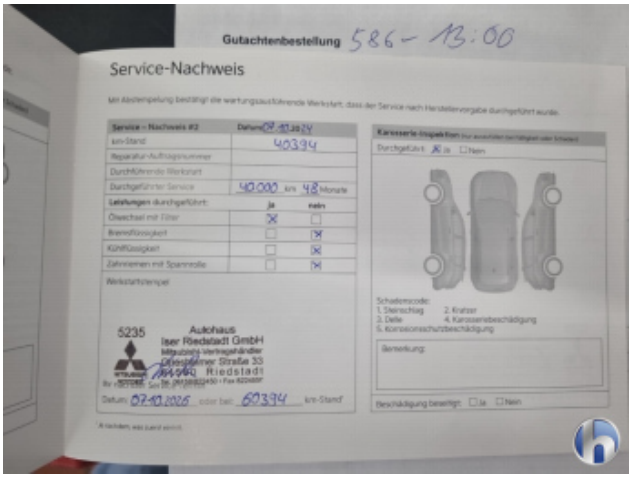
Serviceheft/Nachweis

Bauteil	Schaden	Rep.-Art
6.	1.Wartung um 254 Km überzogen - Wertminderung		
7.	2.Wartung um 394 Km überzogen - Wertminderung		
8.	3. Wartung um 325 Km überzogen - Wertminderung		
9.	4. Wartung um 246 Km überzogen - Wertminderung

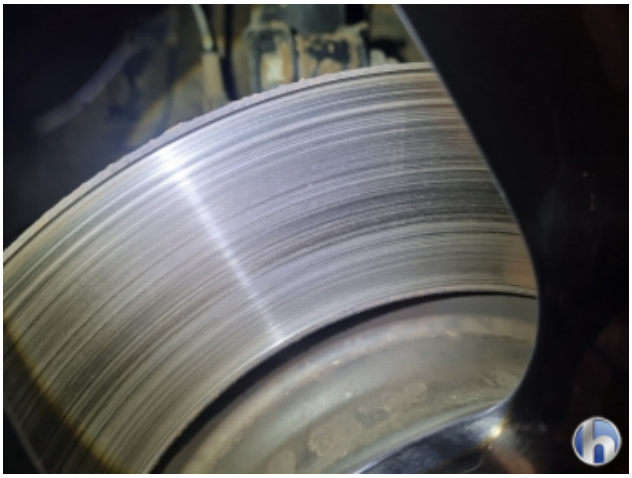
Lichtanlage:	Die Lichtanlange konnte zum Besichtigungszeitpunkt nur eingeschränkt geprüft werden.
Sonnendach/ Verdeck:	Nicht vorhanden
Bremsanlage:	Die Bremsanlage war zum Besichtigungszeitpunkt nicht in Ordnung. *siehe foto
Motorlauf:	Ein Probelauf des Motors wurde nicht durchgeführt.
Hinweis:	*Serviceintervall nach Herstellervorgaben mehrmals überzogen (24 Monate / 20.000 km) Wertminderung sowie Verlust der Herstellergarantie und jeglicher Kulanz.

Bauteil	Schaden	Rep.-Art
5.	Bremsscheiben und Bremsbeläge Vorne	Verschlissen	Erneuern

4. Tür Hinten - Rechts
Kratzer - Lackieren

5. Bremsscheiben und Bremsbeläge Vorne
Verschlissen - Erneuern
