Besichtigungsdatum: 24.09.2026
Protokollnummer: 48035174
Erstellt durch: Paula Busch
Besichtigt durch: XhelanGashi

W1KAH5EB5PF106283

Angaben zum Fahrzeug

Zustandsbericht

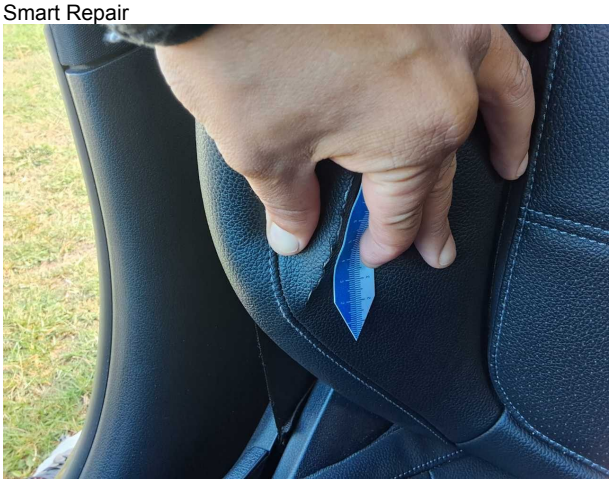
Beschädigung #1: Sitz vorn: Sitzbezug rechts - porös / rissig - Smart Repair

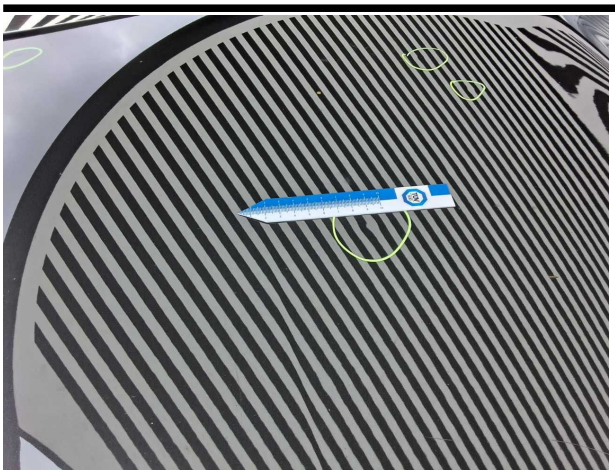
Beschädigung #3: Karosserie: Karosserie - Hagelschaden - sanft instandsetzen

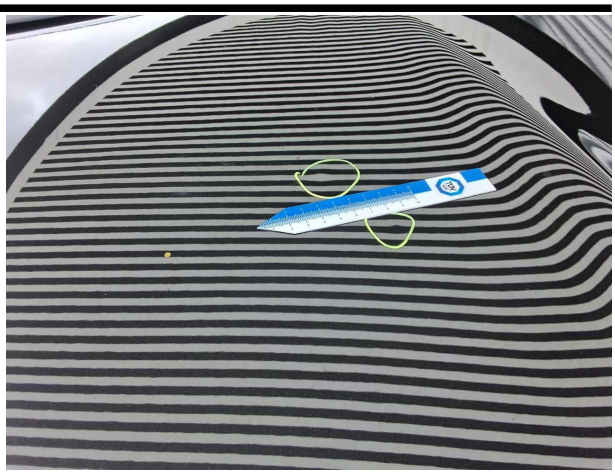
Beschädigung #3: Karosserie: Karosserie - Hagelschaden - sanft instandsetzen

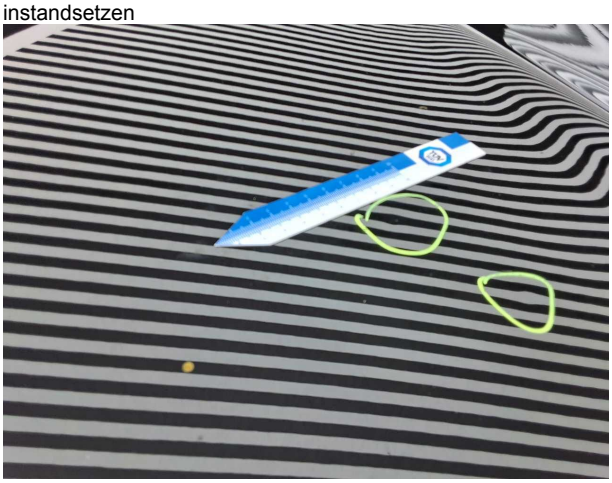
Beschädigung #3: Karosserie: Karosserie - Hagelschaden - sanft instandsetzen

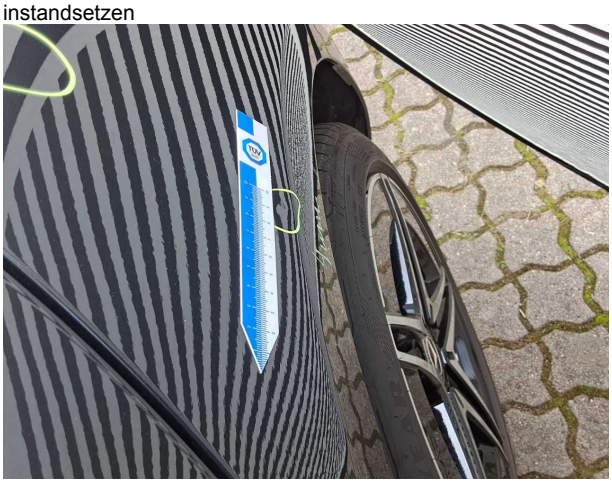
Beschädigung #3: Karosserie: Karosserie - Hagelschaden - sanft instandsetzen
