PROTOKOLLNUMMER: 44985312

Gutachten

Betreff	Minderwertgutachten
Besichtigungsdatum / Ort	17.04.2026 / STELLANTIS &YOU (Mainz) In der Dalheimer Wiese 36 55120 Mainz (Mombach)
Fahrzeughalter	Scala Gmbh Bahnhofstraße 16 63067 Offenbach am Main
Amtliches Kennzeichen	OF CK 2002
Fahrzeug-Identnummer	VR3USHNS5RJ605187

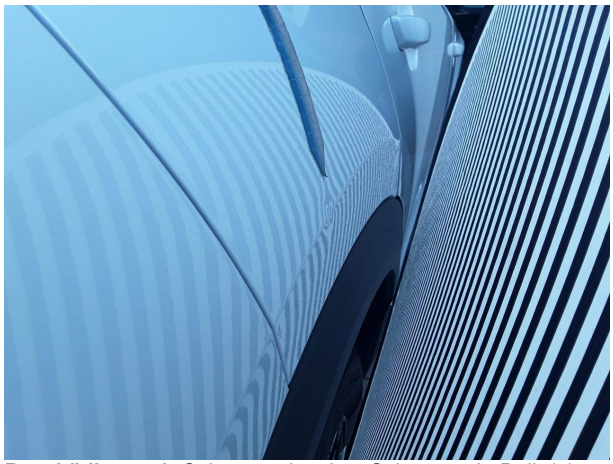
Nr.	Bauteilgruppe	Beschreibung	Rep.Kosten	Minderwert
1	Seitenwand rechts	Seitenwand - Delle(n) - sanft instandsetzen	130,00 €	130,00 €
2	Sonstiges	Inspektion/Wartung (Nicht in Herstellerwerkstatt ausgeführt) - entspricht nicht den Herstellervorgaben - Wertminderung	250,00 €	250,00 €
Summe (netto):			380,00 €	380,00 €

Beschädigung 1: Seitenwand rechts: Seitenwand - Delle(n) - sa… instandsetzen

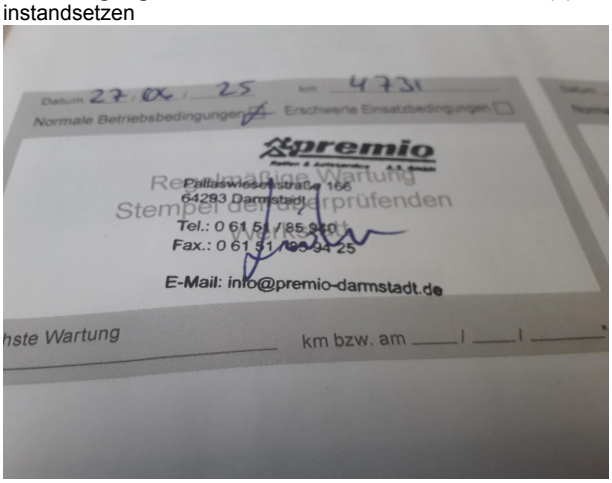
Beschädigung 2: Sonstiges: Inspektion/Wartung (Nicht in Herstellerwerkstatt ausgeführt) - entspricht nicht den
