Informe de tasación

RENAULT CAPTUR

INTENS TCE 74KW (100CV) GLP

VIN	VF1RJB00770446428
Primera matriculación	13/2/2023
Kilometraje del vehículo	107.348 km

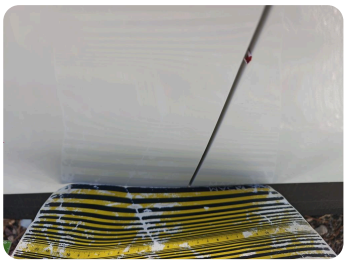
5 | Moldura Aleta DEL IZ

Tipo de daño	Rayado
Modo de reparación	Reemplazar

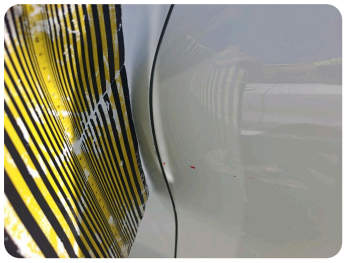
7 | Puerta Delant Iz

Tipo de daño	Golpe(s) y arañazo(s)
Modo de reparación	Reparar + Pintar
