Zustandsbericht

Kunde :	**Allane SE HCBE**		
Berichtsnummer :	**0000000952083-DE926**	**Amtl. Kennzeichen :**	**ALZ-FH86**
Referenznummer:	**31263658**

Kia Niro (SG2)(2022->) e-Niro Vision

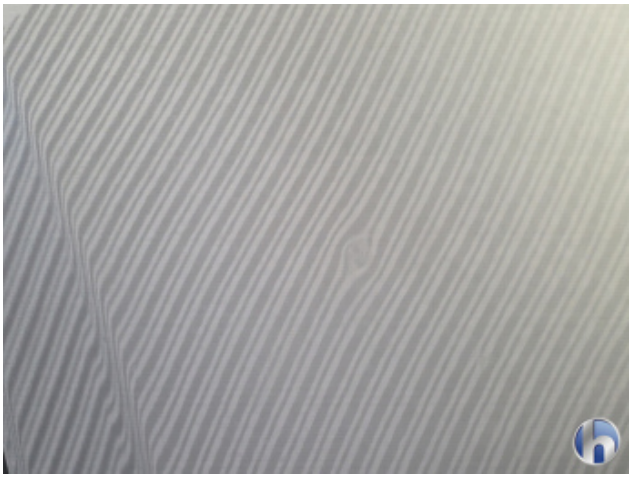
1. Tür Hinten - Rechts
Nachlackiert - Ohne Reparatur

2. Tür Vorne - Rechts
Nachlackiert - Ohne Reparatur

3. Kotflügel Vorne - Rechts
Nachlackiert - Ohne Reparatur

4. Tür Hinten - Rechts
Unsachgemäß Instandgesetzt - Instandsetzen und Lackieren

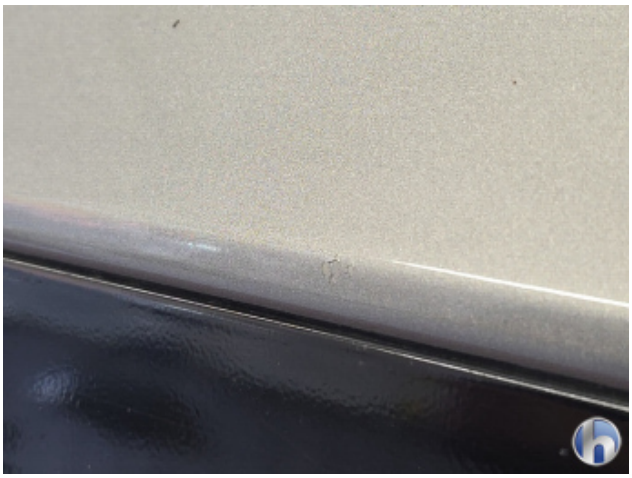
Rep. Vorschäden / -höhe brutto:	**Nicht fachgerecht repariert** Am Fahrzeug wurden an der Karosserieaußenhaut instandgesetzte Vorschäden festgestellt, die augenscheinlich und und ohne Demontage von Bauteilen mit verbleibenden Restunfallspuren behaftet sind. Sofern sich aus den festgestellten Vorschäden eine Wertminderung ergibt, wurde es bei der ggf. durchgeführten Fahrzeugwertermittlung berücksichtigt.
Lackschichtendickenmessung:	**Außerhalb der Toleranzen** Am Fahrzeug wurde eine Lackschichtdickenmessung an der Karosserieaußenhaut durchgeführt. Die Messwerte lagen außerhalb der Toleranzen von Erstlackierungen.
Bestehender Unfallschaden:	**Nicht festgestellt** Am Fahrzeug wurden im Rahmen einer Sichtprüfung der Karosserieaußenhaut keine bestehenden Unfallschäden festgestellt (ausgenommen übliche Gebrauchsspuren).
Hinweis:	Lackläufer, lackeinschüsse, Orange haut. siehe foto

5. Tür Vorne - Rechts
Unsachgemäß Instandgesetzt - Instandsetzen und Lackieren

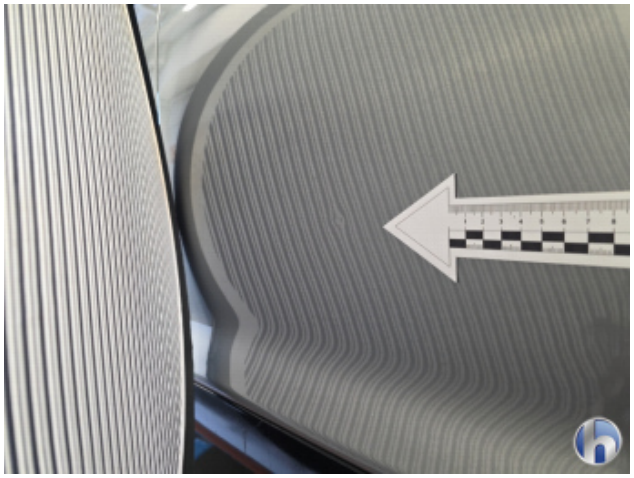
6. Schweller - Rechts
Unsachgemäß Instandgesetzt - Instandsetzen und Lackieren

7. Tür Vorne - Rechts
1 Delle - Ohne Reparatur
