FORD TRANSIT CONNECT

Immatriculation	**GP-491-JH**
VIN	**WF0SXXWPGSPC25958**
Kilométrage	**124 740 km**
Première immatriculation	**06/06/2023**
Couleur carrosserie	**Gris**

DÉTAILS DE L'INSPECTION

Adresse d'inspection	**TEA AMBARES**	Date de l'inspection	**15/10/2026 20:27:09**
Adresse d'inspection	**6 Avenue des Industries 33440 Ambarès-et-Lagrave**

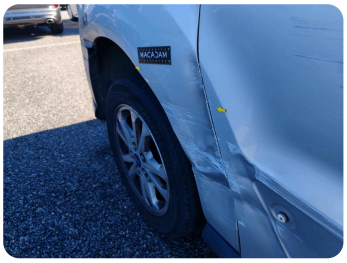
Panneau Latéral G

Type de dommage	**Fêlure**
Mode de réparation	**LI - Réparer et peindre (complet)**

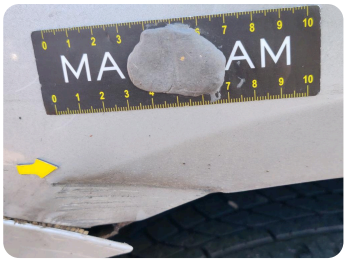
Pare-chocs AV

Type de dommage	**Griffe(s)**
Mode de réparation	**LI - Réparer et peindre (complet)**
