DEKRA-Nr: 0542 / 022566 / 2026 / B089144000367 vom 09.10.2026

Zustandsbericht / Minderwertgutachten

Erstzulassung	27.09.2022	Letzte Zulassung	27.09.2022
Hersteller	SKODA	Typ / Verkaufsbez.	Karoq 1.5 TSI DSG Tour
Türen	5	Sitzplätze	5
Fahrzeug-Ident.-Nr.	TMBJR7NU1PC202093	HSN / TSN	8004 / ASO
Schlüssel-Nr.	40467730	Km-Stand abgelesen	41806
Nächste HU §29 StVZO	09 / 2027	Energiequelle / Kraftstoff	Benzin
Zylinderanzahl	/	Leistung (kW)	110
Hubraum (ccm)	1498		
Felgen	Leichtmetall	Farbe	Graphite Grau Metallic (F7C)

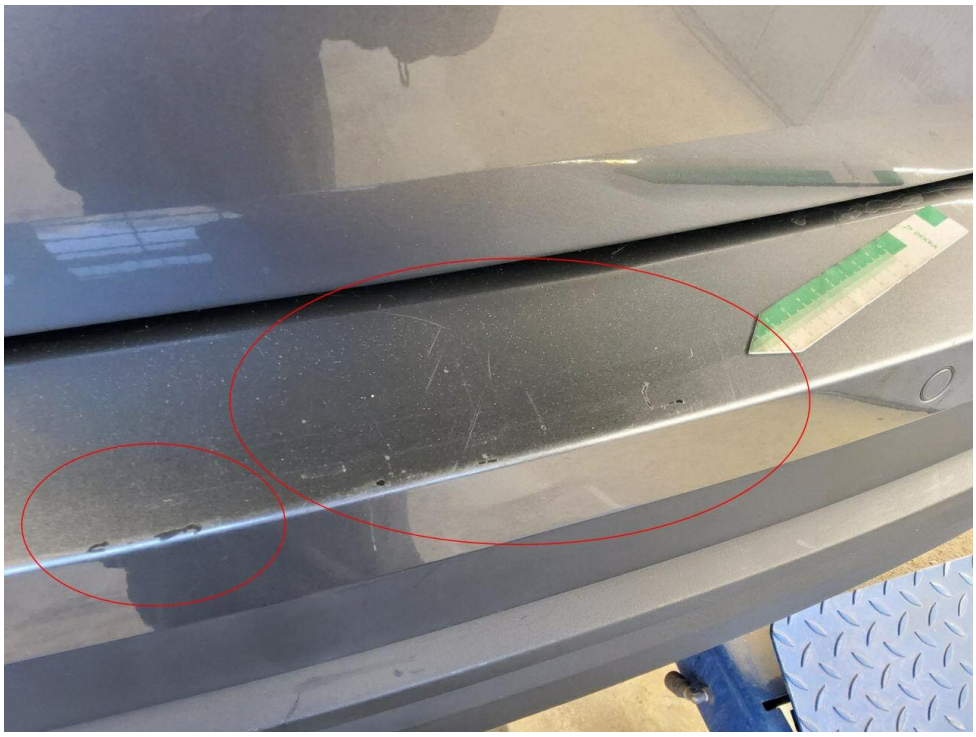
Bild 14 : Stoßfänger hinten Lackierung, zerkratzt, smart repair

Bild 15 : Türblende und Radlaufverkleidung hinten rechts Kratzer

Bild 16 : Dämmmatte Motor Tierverbiss

1. Türblende und Radlaufverkleidung
   hinten rechts Kratzer, (Bild 15)
2. Dämmmatte Motor Tierverbiss,
   erneuern (Bild 16)
3. Stoßfänger hinten Lackierung,
   zerkratzt, smart repair (Bild 14)
